Strategi Penanganan Lubang Jalan Menggunakan PVC Dan Abu Sekam Padi Sebagai Penerapan Inovasi Teknologi (Jalan Ujung Berasok – Desa Lapang)

Veranita¹, Rahmat Djamaluddin², Andrisman Satria³, Joli Supardi⁴

^{1,2,3}Jurusan Teknik Sipil, Universitas Teuku Umar

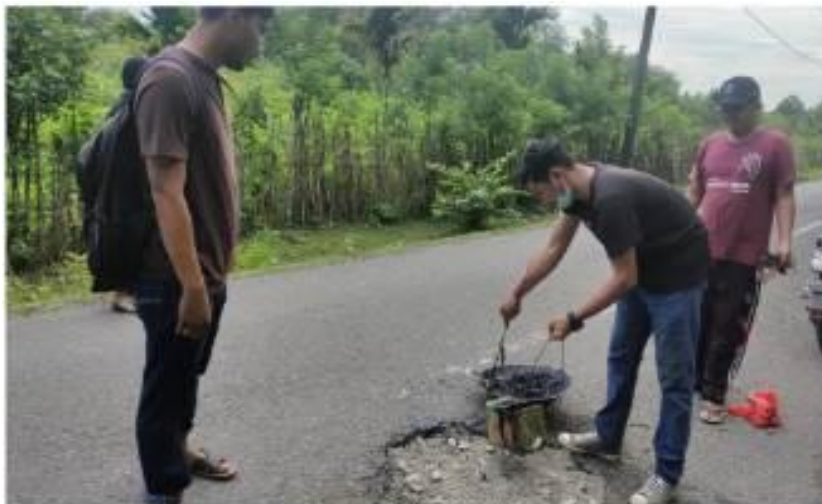
Gambar 4. Pelaksanaan prime coat

Setelah kegiatan sosialisasi selesai, kegiatan selanjutnya yaitu pelaksanaan pengadukan campuran dan langsung di bawa ke lapangan dan dituan ke lubang-lubang timbunan lubang jalan dan dituang aspal cair (*prime coat*). Selanjutnya

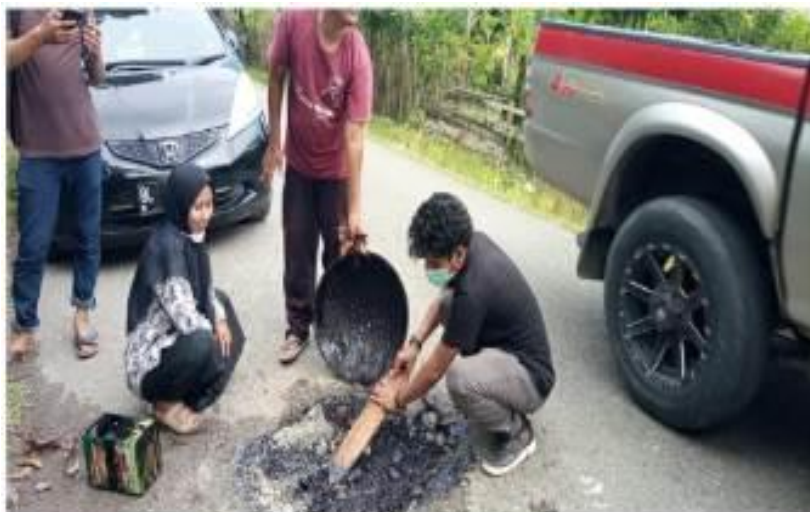
Gambar 5. Pelaksanaan penuangan campuran aspal

penuangan campuran aspal di atas prime coat dan terakhir dilanjutkan dengan pemadatan menggunakan hand vibrator. Pelaksanaan penanganan lubang jalan dapat diperlihatkan pada **Gambar 4** sampai dengan **Gambar 6** berikut.
