Strategi Penanganan Lubang Jalan Menggunakan PVC Dan Abu Sekam Padi Sebagai Penerapan Inovasi Teknologi (Jalan Ujung Berasok – Desa Lapang)

Veranita¹, Rahmat Djamaluddin², Andrisman Satria³, Joli Supardi⁴

^{1,2,3}Jurusan Teknik Sipil, Universitas Teuku Umar

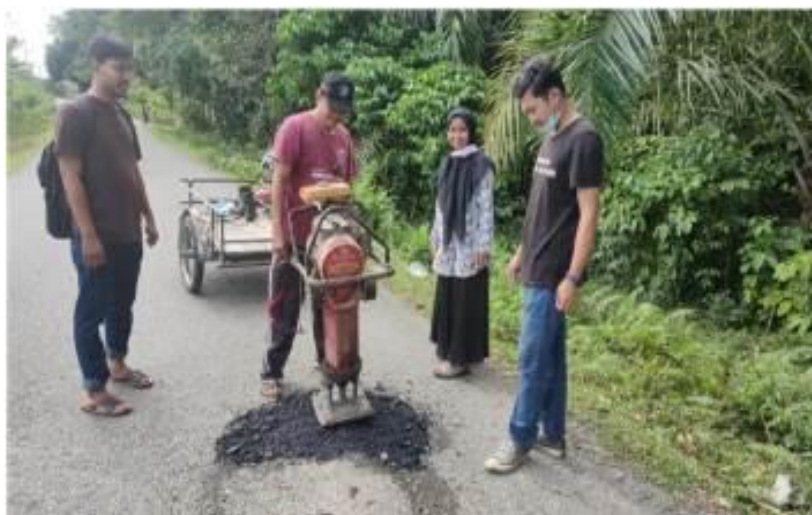
Gambar 6. Pelaksanaan pemadatan dengan hand vibrator

penuangan campuran aspal di atas prime coat dan terakhir dilanjutkan dengan pemadatan menggunakan hand vibrator. Pelaksanaan penanganan lubang jalan dapat diperlihatkan pada **Gambar 4** sampai dengan **Gambar 6** berikut.
