Analisis Kerusakan Sterilizer di Pabrik Kelapa Sawit PT X di Kabupaten Aceh Barat

Abstrak. Sterilizer merupakan komponen krusial dalam proses pengolahan Tandan Buah Segar (TBS) menjadi Crude Palm Oil (CPO) di pabrik kelapa sawit. Kerusakan pada Sterilizer, khususnya pada *door packing*, dapat mengganggu kelancaran produksi dan menyebabkan penurunan produktivitas. Penelitian ini bertujuan untuk mengidentifikasi jenis dan penyebab kerusakan pada stasiun Sterilizer di PT X, Kecamatan Kaway XVI, Kabupaten Aceh Barat. Metode penelitian deskriptif digunakan dengan teknik pengumpulan data melalui observasi langsung, dokumentasi data kerusakan, dan wawancara dengan staf operasional. Hasil penelitian menunjukkan bahwa kerusakan *door packing* paling sering terjadi pada Sterilizer 2 (5 kali), diikuti oleh Sterilizer 1 (4 kali), dan Sterilizer 3 (3 kali) selama periode November 2023. Analisis *fishbone* diagram mengidentifikasi beberapa faktor penyebab kerusakan, yaitu: (1) Material: kualitas karet *packing door* yang tidak bagus; (2) Manusia: kurangnya pengetahuan operator dalam pengoperasian mesin dan pemasangan *door packing* yang tidak tepat; (3) Metode: pengoperasian mesin secara terus-

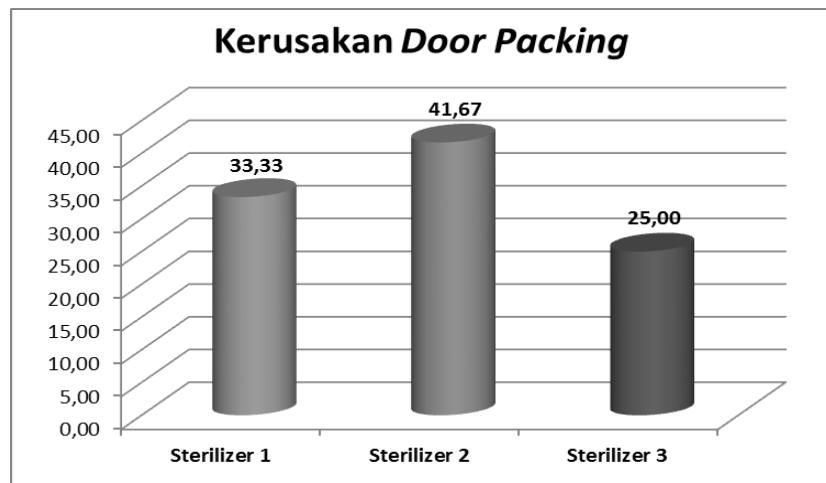
Gambar 1. Persentase Kerusakan *Door packing*

Grafik menunjukkan bahwa Sterilizer 2 memiliki persentase kerusakan *door packing* tertinggi (41.67%), diikuti oleh Sterilizer 1 (33.33%), dan Sterilizer 3 (25.00%).

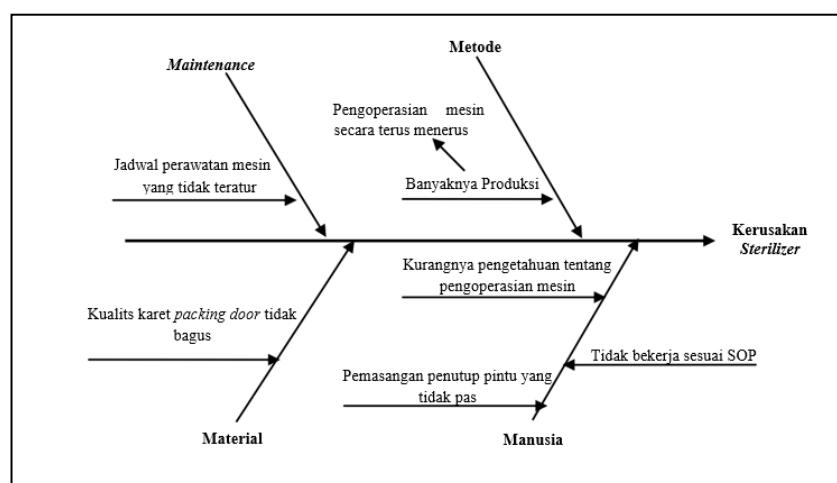
Gambar 2. *Fishbone* diagram kerusakan Sterilizer

Analisis *fishbone* diagram digunakan untuk mengidentifikasi faktor-faktor yang menjadi penyebab kerusakan *Sterilizer*. Dikategorikan menjadi 4 faktor yaitu: Material, Manusia, Metode, dan *Maintenance*. Analisis. Berikut merupakan *Fishbone Diagram* kerusakan *Sterilizer* yang terlihat pada Gambar 2 berikut ini:

Kualitas karet *packing door* tidak bagus: Penggunaan karet *packing door* non-original atau berkualitas rendah menyebabkan karet cepat rusak seiring waktu operasi. Solusinya adalah menggunakan material original dan berkualitas tinggi.

- a) Kurangnya pengetahuan tentang pengoperasian mesin: Operator mungkin tidak sepenuhnya memahami prosedur pengoperasian yang benar, menyebabkan kesalahan.
- b) Tidak bekerja sesuai SOP: Prosedur standar tidak diikuti, baik saat pengoperasian maupun pemeliharaan.
- c) Pemasangan/penutupan pintu yang tidak pas: Pemasangan *door packing* atau penutupan pintu yang kurang tepat menyebabkan kebocoran.
- d) Solusi: Perusahaan perlu meningkatkan pelatihan dan sosialisasi SOP kepada operator, serta memperketat pengawasan.

- a) Pengoperasian mesin secara terus-menerus melebihi batas: Tingginya target produksi menyebabkan mesin beroperasi tanpa henti, memicu fatigue pada mesin.
- b) Banyaknya produksi: Tekanan produksi yang tinggi berkontribusi pada penggunaan mesin berlebihan.
- c) Solusi: Mengatur jadwal produksi yang lebih optimal untuk meratakan beban kerja mesin dan memastikan penggunaan tidak melebihi kapasitas.

- a) Jadwal perawatan mesin yang tidak teratur: Kurangnya jadwal perawatan preventif yang baik menyebabkan kerusakan tidak terdeteksi lebih awal.
- b) Keterbatasan biaya perawatan: Anggaran yang terbatas dapat berdampak pada kualitas dan frekuensi perawatan.
- c) Solusi: Membuat jadwal perawatan preventif yang teratur, menyusun daftar checklist kondisi mesin dan sparepart, serta mengalokasikan anggaran yang memadai untuk perawatan dan pembelian material original.
