## **Analisis Dampak Kesalahan *Penyetelan Screw Adjusting* terhadap Kinerja Kelistrikan Horn Kendaraan**

**Yuliadi Erdani\*<sup>1</sup>, Ahmad Fahrurrozi<sup>2</sup>, Muhammad Giri Suhada<sup>3</sup>, Cecep Taufiq Hidayatullah<sup>4</sup>,  
Mochammad Naufal<sup>5</sup>, Bahdin Ahad Badia<sup>6</sup>**

<sup>1,2,4,5,6</sup> Jurusan Teknik Otomasi Manufaktur dan Mekatronika, Politeknik Manufaktur Bandung

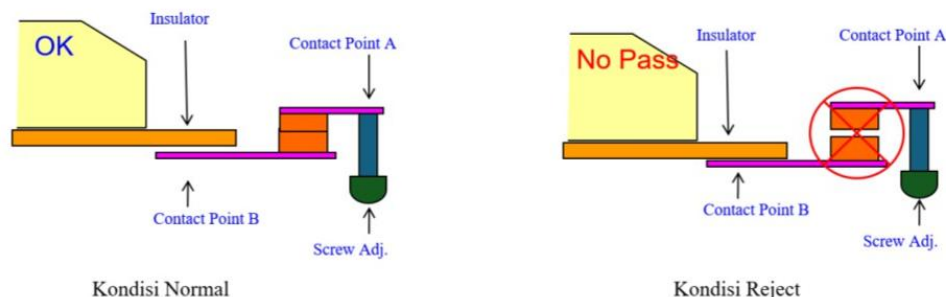
Gambar 2. Ilustrasi kondisi Normal dan Reject

- Tegangan pada terminal horn normal, menunjukkan tidak ada kabel yang terputus
- Tidak terdapat kotoran pada titik kontak A maupun B.
- Titik B tidak menyentuh titik A akibat *screw* adjusting terlalu dalam (gambar bagian "NG").
- Horn berbunyi sesaat saat terkena getaran, menunjukkan bahwa insulator naik sesaat dan menyambungkan kedua kontak.

Kondisi ini termasuk dalam kegagalan mekanis kelistrikan (mechanical-electrical failure), di mana faktor non-listrik (penyetelan sekrup) mempengaruhi integritas koneksi. Setelah screw disetel ulang agar titik B dapat menyentuh A tanpa bantuan getaran, horn kembali berfungsi normal (gambar bagian "OK").

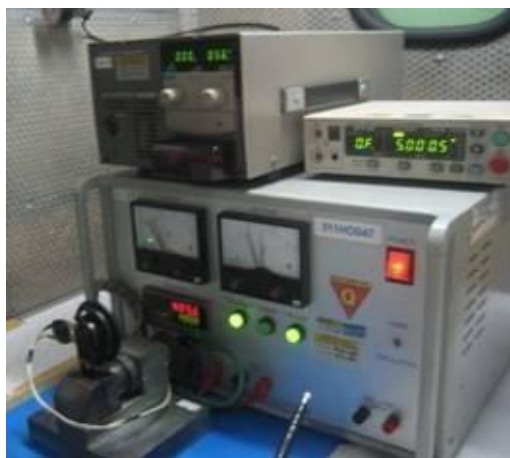
Gambar 5. Adjusting screw Machine

Berdasarkan pada gambar 5. Perbaikan pada proses adjusting screw machine yang dioperasikan oleh operator, penilaian kondisi bagus dan Reject oleh mesin.

Masalah ini dapat dihindari melalui kontrol kualitas terhadap batas penyetelan screw dan inspeksi akhir produk dengan uji getaran.

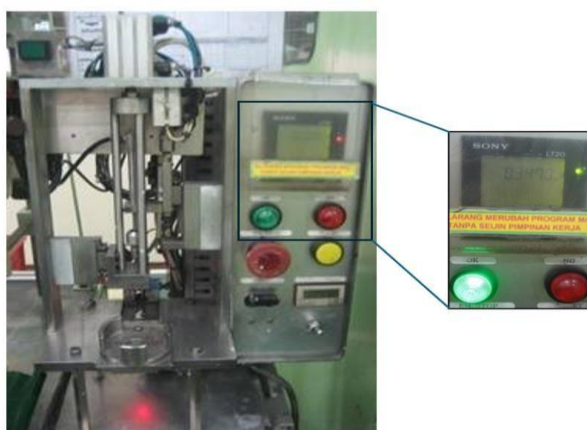
Gambar 6. Point check gap Machine

Berdasarkan gambar 6 diatas menunjukkan perbaikan pada inspeksi point check gap machine yang mengecek gap antara insulator dan contact plate B, Kondisi OK yaitu ada gap maka lampu hijau akan menyala, sedangkan jika tidak ada gap maka lampu merah yang menyala.
