Analisa Kegagalan Baut Pengikat Pelat *Trunnion* *Linner* pada Unit *Cement Mill 1* Di PT. X

Abstract

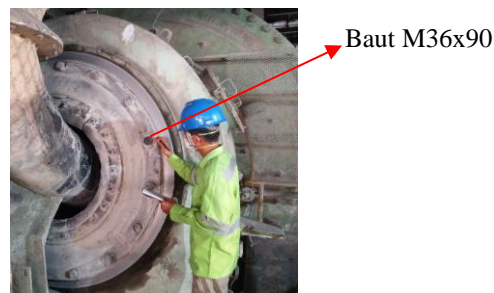
Gambar 1. Letak posisi baut pada pengikat *trunnion liner* pada unit *cement mill*

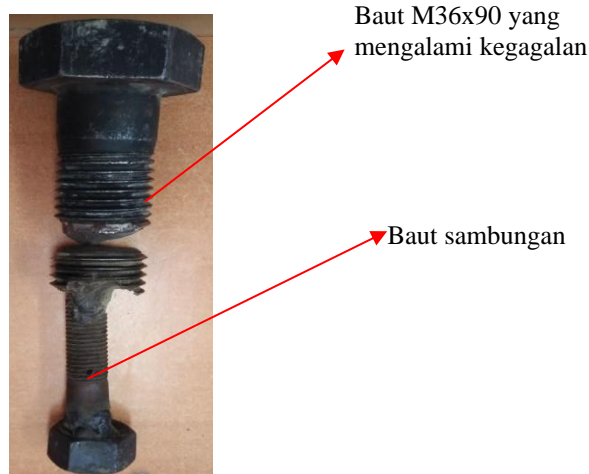
Pada akhir Juni 2019 terjadi perputusan baut pengikat *Pelat trunion* pada *trunion liner*. Kejadian ini sudah sering terjadi dalam 3 bulan terakhir ini, setiap sebulan sekali pasti ada baut yang putus atau patah pada *pelat trunion*. Patahan ini terjadi di antarmuka (*interface*) antara sambungan *pelat trunion* dan sambungan *trunion liner*. Baut pengikat *pelat trunion* ini dikencangkan dengan torsi pengencangan awal 1900 Nm.

Gambar 4. Baut M36x90 yang mengalami kegagalan, sisa baut masih menempel pada baut lain karena proses pengeluaran baut.

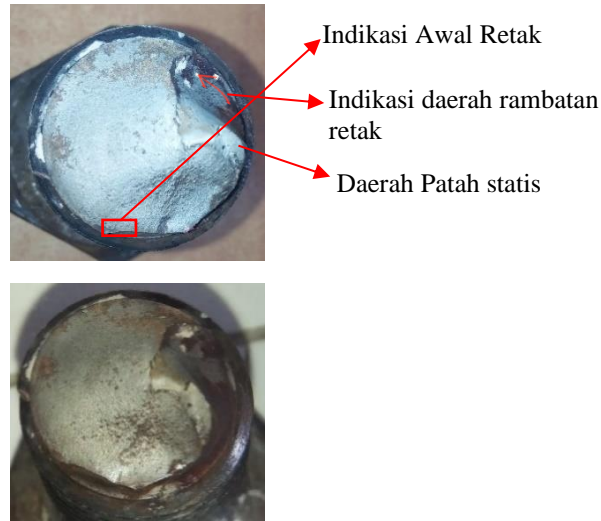
Gambar 5. Permukaan Patahan Baut

Dari pengamatan secara kasat mata dengan memakai kamera digital pada foto 5, tampak sekrup M36x90 yang mengalami kegagalan. Di permukaan patahannya, terlihat petunjuk titik mula retakan yang terletak di luaran baut yang mengalami fokus kekuatan. Selanjutnya, retakan ini merambat ke arah berlawanan dengan arah jarum jam hingga terjadi patah akhir. Analisis pola patahan mengungkapkan bahwa jenis kegagalan ini dapat diklasifikasikan sebagai patah ulet. Hal ini dapat diamati dari adanya deformasi plastis yang cukup besar pada material, yang menyebabkan permukaan patahannya memiliki karakteristik yang kasar dan berserabut[13]. Fenomena ini menunjukkan bahwa baut mengalami pembebanan hingga melebihi batas elastisitasnya, mengalami deformasi plastis, dan akhirnya patah secara bertahap. Tambahan elemen-elemen di atas, lokasi sekrup juga bisa memengaruhi ketangguhan sekrup dan tekanan sentrifugal yang dialaminya. Pada analisis letak sekrup yang ideal menerima tekanan sentrifugal pada bangunan sambungan sekrup adalah di posisi khusus. Maka dari itu, sangat krusial untuk memperhatikan elemen-elemen tersebut agar sekrup tidak mengalami kegagalan struktural[14].

Menurut analisa di atas, dapat disarikan bahwa akar kegagalan baut berdasarkan pengamatan dengan mata telanjang/makro adalah fraktur plastis, dengan perubahan bentuk yang signifikan pada bahan. Dari evaluasi gaya-gaya yang beroperasi pada baut, beban yang diterima baut lebih tinggi dari batas tegangan yang diijinkan, sehingga baut M36x70 dinyatakan tidak memenuhi ketentuan keamanan.

Temuan ini diinginkan bisa menjadi landasan bagi penelitian selanjutnya untuk mengeksplorasi dari sudut pandang metalurgi.
