## Evaluasi Kinerja Dan Rencana Perkuatan Rangka Atap Gedung Gereja Katedral Jayapura Pasca Gempa Jayapura 2023

\*Hery Dualembang<sup>1</sup>, Riswandy Loly Paseru<sup>2</sup>

<sup>1,2</sup> Jurusan Sipil, Fakultas Teknik Universitas Cenderawasih; Jayapura

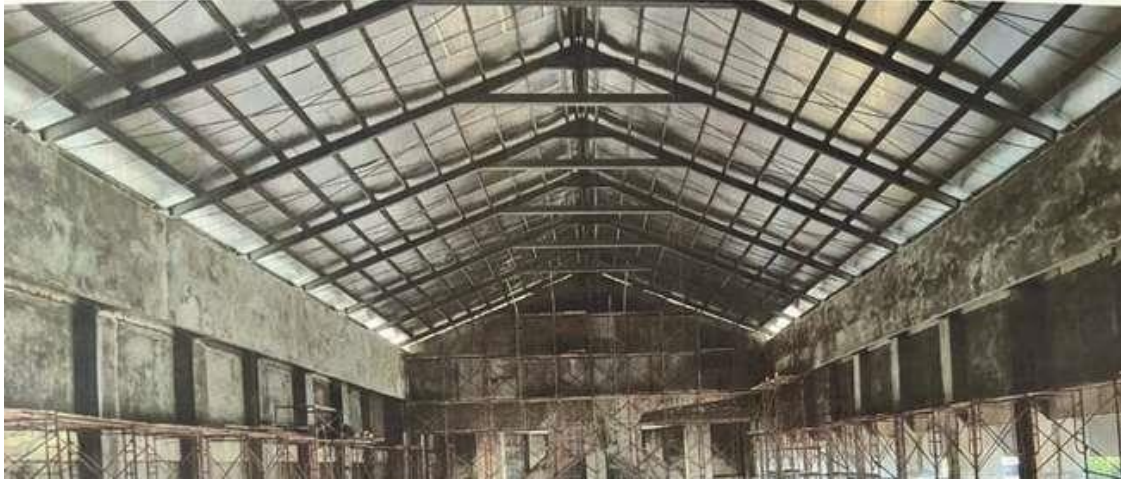
Gambar 2. Struktur Rangka Atap Eksisting Gereja Katedral Jayapura

*station*, hasil pengukuran akan dibandingkan dengan defleksi maksimum yang di iijinkan. Untuk elemen atap, defleksi maksimum yang di iijinkan adalah sebesar  $1/240$  bentang [9]. Kondisi eksisting dapat dilihat pada Gambar 2.

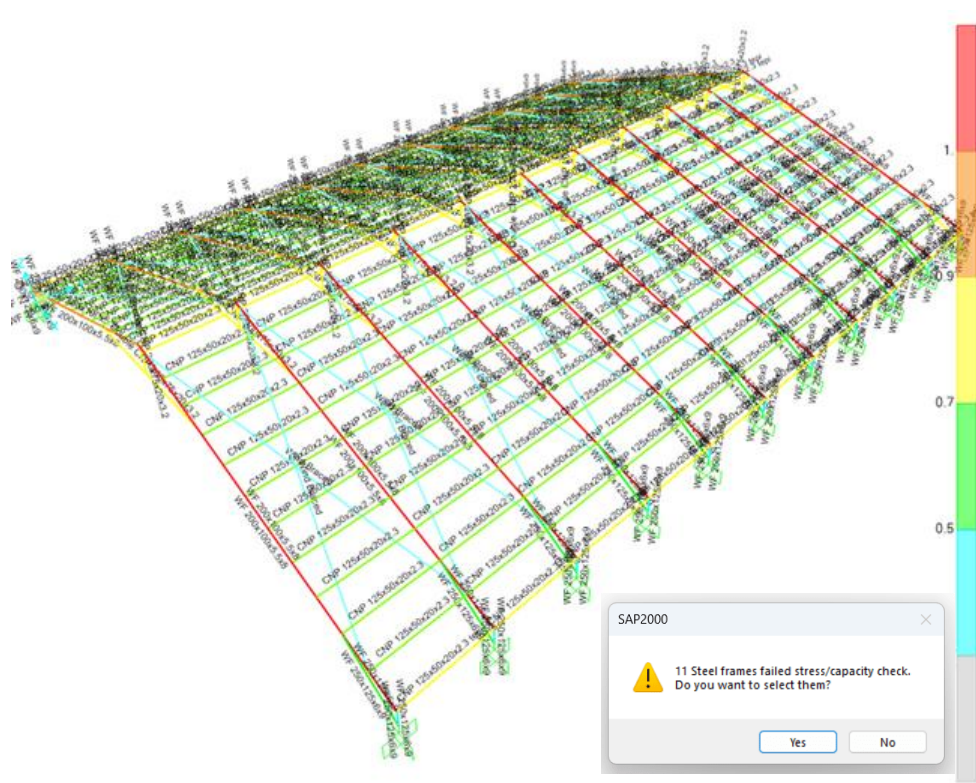
Gambar 9. Hasil Pengecekan Struktur Baja dengan SAP2000

Pada Gambar 9, terdapat 11 (sebelas) batang baja yang mengalami kegagalan. Kegagalan yang terjadi diakibatkan terlampauinya kapasitas pada balok baja, selain itu dari pertimbangan defleksi seperti pada tabel 1, semua balok rafter tidak memenuhi persyaratan defleksi sehingga perlu adanya perbaikan untuk balok rafter rangka atap bangunan.

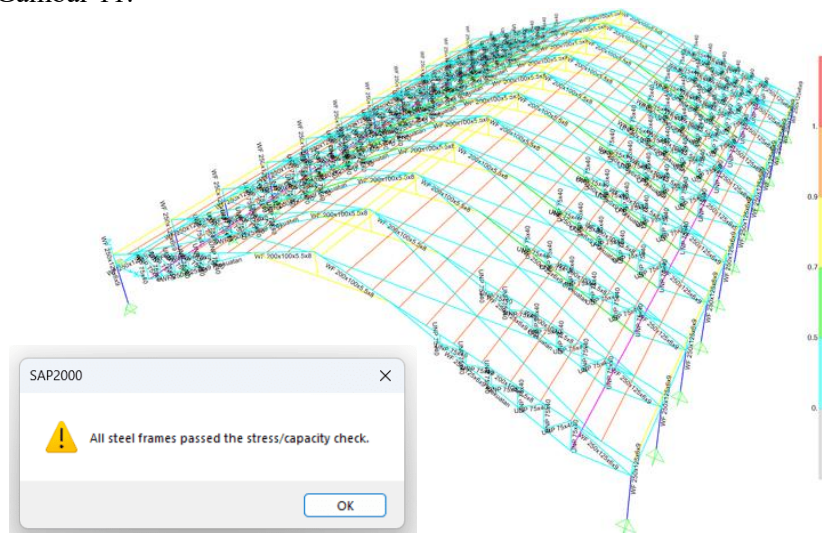
Gambar 11. Hasil Pengecekan Perbaikan Struktur Baja dengan SAP2000

Hasil; pengecekan struktur pada Gambar 11 dan *output* defleksi pada table 5 memperlihatkan semua struktur aman baik dari geometri, kekuatan dan kekakuannya. Dari hasil pemodelan perbaikan struktur, maka detail perbaikan dapat dilihat seperti pada Gambar 12.
