KAJIAN TINGKAT KERENTANAN BANGUNAN TERHADAP TSUNAMI DENGAN METODE BTV (STUDI KASUS PADA DESA KUTA PADANG, KABUPATEN ACEH BARAT)

Dian Febrianti¹, Meylis Safriani²

^{1,2}Jurusan Teknik Sipil Universitas Teuku Umar, Alue Penyareng, Meulaboh, Aceh Barat
e-mail: ¹dianfebrianti_heri@yahoo.co.id ,

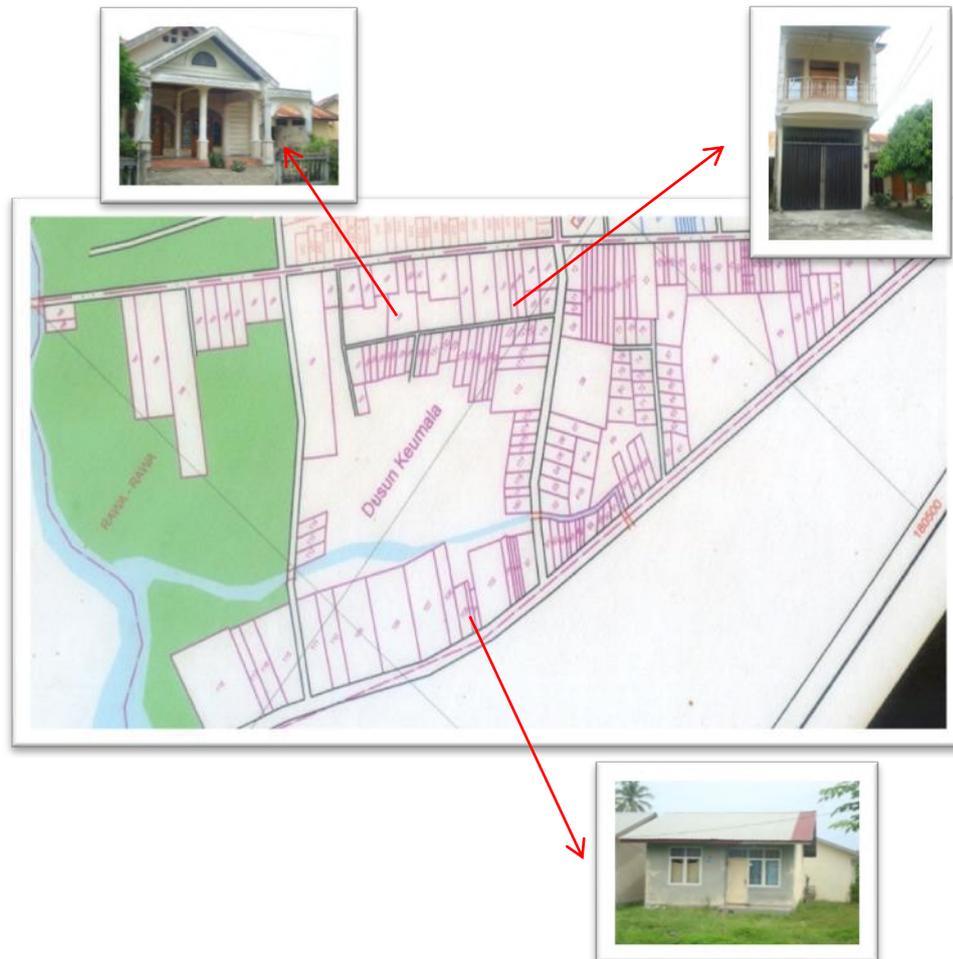
Dari hasil survey lapangan, kondisi bangunan yang ada pada Dusun Keumala terdiri pada bangunan yang berbeda, yaitu ruko permanen 2 lantai, rumah permanen 1 lantai. Untuk kondisi genangan air, di Dusun Keumala/ blok 1 memiliki elevasi genangan air 3-4 meter. Dan untuk kondisi pertahanan pantai pada dusun Keumala, memiliki tumbuhan pantai dan sebagian area rawa-rawa. Karakteristik jenis bangunan pada Dusun Keumala disajikan pada Gambar 1.

Gambar 1 Jenis kondisi bangunan pada Dusun Kemala

Elevasi muka tanah pada dusun ini 1m -1,5 m, sehingga dengan tinggi gelombang tsunami 5 meter menyebabkan tinggi genangan 3,5m - 4m. Dari analisa perhitungan lingkungan pada dusun Keumala (blok 1) didapat bahwa kondisi bangunan lantai 1 memiliki kerentanan bangunan yang lebih tinggi daripada kondisi bangunan lantai 2, sedangkan Jarak dari garis pantai menuju Dusun Keumala sekitar 300 m. Air tsunami akan merambat dengan interval waktu yang cepat pada lingkungan tersebut, sehingga masyarakat yang tinggal pada bangunan lantai 1 dapat melakukan evakuasi ke bangunan yang lebih tinggi yaitu bangunan berlantai 2.

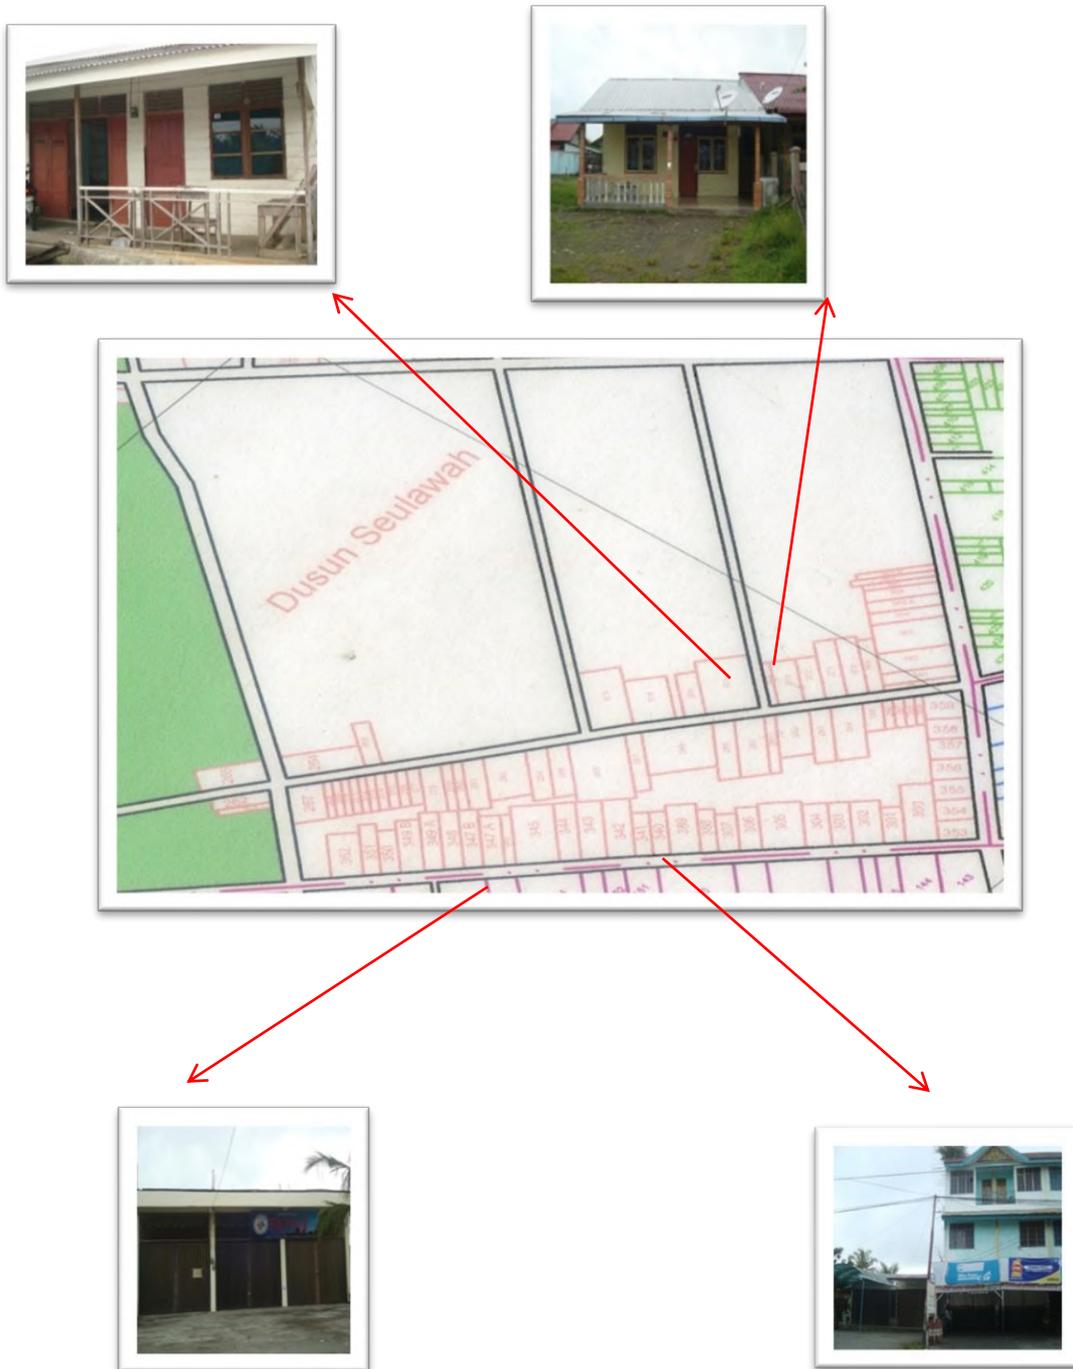
Dari hasil survey lapangan, kondisi bangunan yang ada pada Dusun Seulawah terdiri pada bangunan yang berbeda, yaitu Ruko Permanen 2 lantai, rumah permanen 1 lantai, rumah semi permanen 1 lantai, dan Ruko permanen 1 Lantai. Untuk kondisi genangan air pada lokasi ini elevasi ketinggian air 3-4 meter, dan pada arah sebelah barat memiliki pelindung pantai berupa cemara laut dan tanaman pantai lainnya. Selain itu 20 persen dusun ini banyak terdapat area rawa. Karakteristik jenis bangunan pada Dusun Seulawah disajikan pada Gambar 2.

Gambar 2 Jenis kondisi bangunan pada Dusun Seulawah

Elevasi muka tanah pada dusun ini 1,5 m, sehingga dengan tinggi gelombang tsunami 5 meter menyebabkan tinggi genangan 3,5 m. Dari analisa perhitungan lingkungan pada Dusun Seulawah didapat bahwa kondisi bangunan konstruksi kayu memiliki kerentanan bangunan yang lebih tinggi dari pada kondisi bangunan lantai 1 dan lantai 2, dan nilai kerentanan terhadap bangunan konstruksi kayu sangat tinggi dan berbahaya dibanding nilai kerentanan bangunan permanen lantai 1 dan bangunan permanen lantai 2, Sedangkan Jarak dari garis pantai menuju Dusun Seulawah sekitar 300 m. Air tsunami akan merambat dengan interval waktu yang cepat pada lingkungan tersebut, sehingga masyarakat yang tinggal pada bangunan lantai 1 dapat melakukan evakuasi ke bangunan yang lebih tinggi yaitu bangunan berlantai 2.

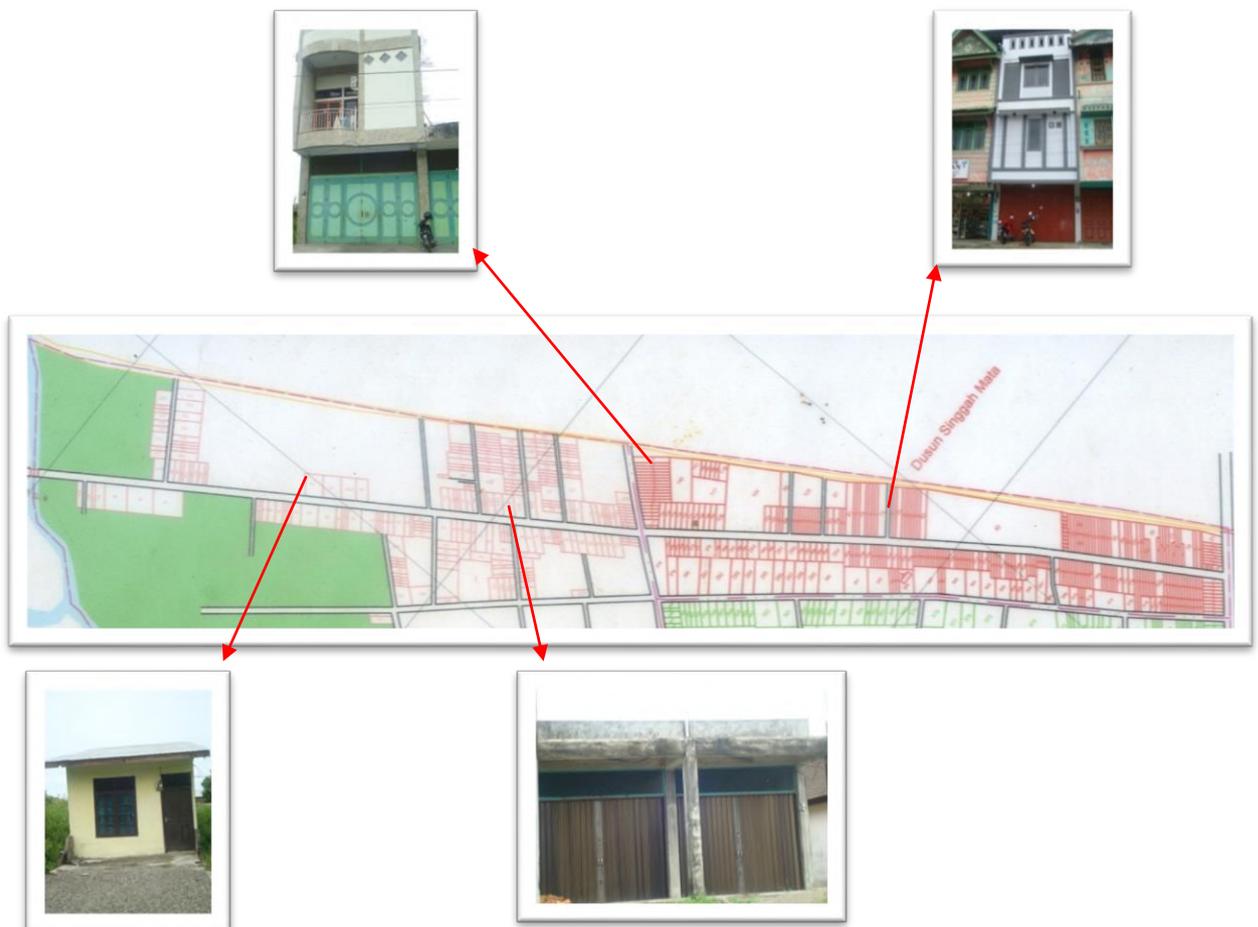
Dari hasil survey lapangan, dusun Singgah Mata ini dusun yang paling luas areanya dan kondisi bangunan yang ada pada Dusun Singgah Mata/ Blok 5 terdiri pada bangunan yang berbeda, yaitu Rukoh Permanen 2 lantai, dan rukoh permanen 1 lantai, serta rumah permanen 1 lantai. Untuk kondisi genangan air pada lokasi ini sekitar 1- 2 meter. Dusun Singgah Mata ini tidak memiliki pengaman pantai berupa vegetasi maupun pengaman pantai buatan. Tetapi dusun ini dihalangi oleh dusun lain. Berarti secara tidak langsung memiliki revetment terhadap bangunan.

Gambar 3 Jenis kondisi bangunan pada Dusun Singgah Mata

Dari analisa perhitungan lingkungan pada dusun Singgah Mata didapat bahwa kondisi bangunan permanen lantai 1 memiliki kerentanan bangunan yang lebih tinggi dari pada kondisi bangunan lantai 2 dan lantai 3, dan nilai kerentanan terhadap bangunan lantai 1 lebih tinggi dan berbahaya dibanding nilai kerentanan bangunan permanen lantai 2 dan bangunan permanen lantai 3, Sedangkan jarak dari garis pantai menuju dusun Singgah Mata sekitar 700 m. Air tsunami akan merambat dengan interval waktu yang tidak terlalu cepat pada lingkungan tersebut, karena selain jarak yang sedikit jauh dusun ini juga terhalang dengan bangunan-bangunan dusun Geurute dan Dusun Seulawah. Apabila terjadi tsunami masyarakat yang tinggal pada bangunan lantai 1 dapat melakukan evakuasi ke bangunan yang lebih tinggi yaitu bangunan berlantai 2 ataupun lantai 3.
