# Analisa Tingkat Kerusakan Struktur Kolom Terkena Tsunami

Tsunami yang terjadi di Aceh pada akhir tahun 2004, telah memberikan dampak pada bangunan gedung yang terkena air tsunami. Tujuan penelitian ini adalah untuk mengetahui kondisi keadaan saat ini dan menganalisa tingkat kerusakan struktur kolom yang terkena tsunami, salah satunya adalah bangunan gedung UPTD Bina Marga dan Cipta Karya Wilayah IV Meulaboh. Penelitian ini dilakukan dengan metode survey langsung ke lapangan (field research) dan melakukan analisis kerusakan bangunan berdasarkan Peraturan Menteri Pekerjaan Umum No.16/PRT/M/2010 tentang pedoman teknis pemeriksaan berkala bangunan gedung. Hasil analisis tersebut dilakukan klasifikasi tingkat kerusakan sesuai dengan standar dalam Peraturan Menteri Pekerjaan Umum No.24/PRT/M/2008 tentang pedoman pemeliharaan dan perawatan bangunan gedung. Penelitian ini juga dilakukan pemeriksaan kekuatan beton pada kolom yang terkena tsunami, kekuatan beton tersebut diukur pada elemen struktur kolom tanpa merusak konstruksi (non destructive test), dengan menggunakan alat uji yaitu concrete hammer test. Hasil penelitian menunjukkan bahwa kolom bangunan yang terkena tsunami mengalami p

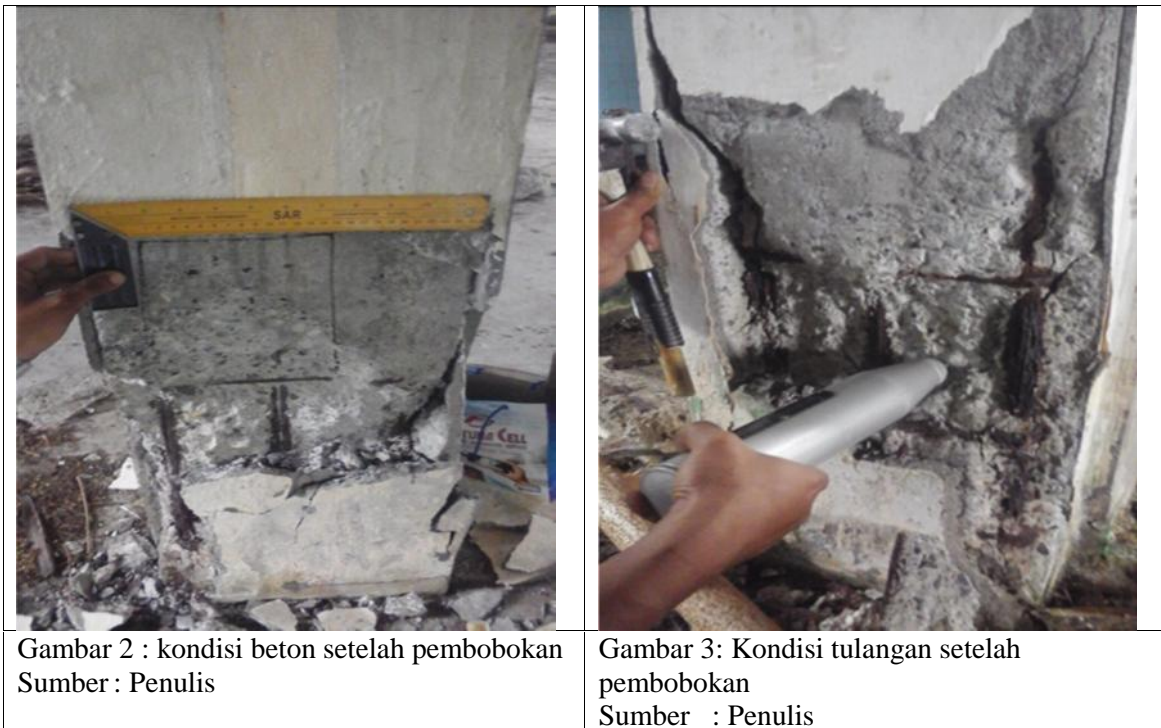
Dari hasil pembobokan pada elemen struktur beton kolom kondisinya kurang bagus dengan warna matrik betonnya adalah warna mulai lembab, ini bisa dilihat pada Gambar 2.

Dari hasil pembobokan yang telah dilakukan pada struktur beton kolom Kondisi tulangannya kurang baik karena telah tampak korosi dan terputus, Gambar 3 bisa dilihat kondisi tulangan beton kolom bangunan gedung UPTD Bina Marga dan Cipta Karya wilayah IV Meulaboh mengalami korosi berat.

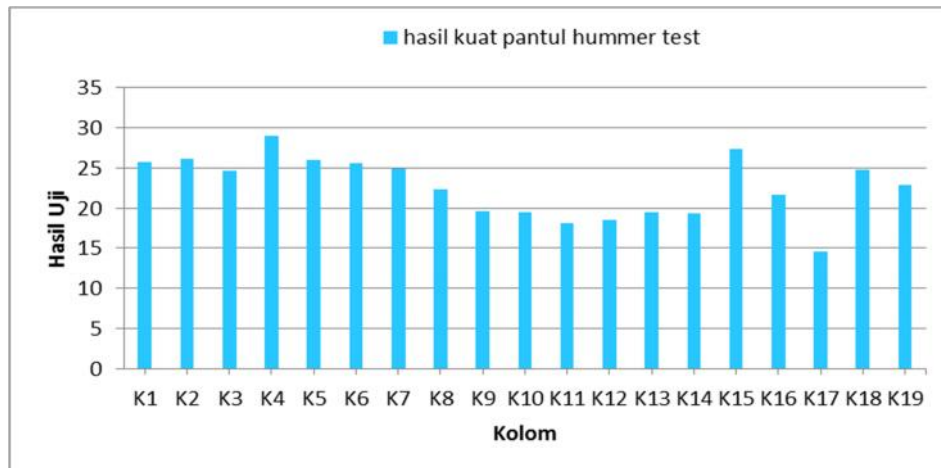
Gambar 4. : Grafik Nilai Pantul

Hasil pengujian menggunakan alat *Schminds Hammer Test*, rata-rata hasil nilai pantul yang dipantul alat *hammer test* dibawah standar mutu beton struktur beton bertulang, rata-rata dibawah 30 dari hasil nilai pantul alat *hammer test*, disajikan dalam tabel berikut:

Dari hasil tinjauan dilapangan dan analisis data dapat dijelaskan bahwa tingkat kerusakan pada struktur beton kolom bangunan gedung UPTD Bina Marga dan Cipta Karya wilayah IV Meulaboh, tergolong kedalam kerusakan berat sesuai dengan apa yang telah sebutkan dalam Peraturan Menteri Pekerjaan Umum No.16/PRT/M/2010 tentang pedoman teknis pemeriksaan berkala Bangunan Gedung dan No.24/PRT/M/2008 tentang Pedoman Pemeliharaan dan Perawatan Bangunan Gedung, karena semua kolom yang mengalami retak-retak dengan dimensi bukaan 5 – 10 mm dan panjang sekitar 50 cm – 100 cm. Hasil pengujian menggunakan *concrete hammer test non-destructive* pada beton kolom bangunan dengan pantulan alat *hammer test* didapat hasil kekuatan pada kolom KI sampai K19, terlihat mutu beton karakteristik rata-rata didapat 114,41 kg/cm<sup>2</sup> tingkat deviasi rata-rata 53,14 kg/cm<sup>2</sup>, terlihat mutu beton karakteristik rata-rata didapat 114,41 kg/cm<sup>2</sup>, Maka bangunan Gedung UPTD Bina Marga dan Cipta Karya Wilayah IV Meulaboh tersebut termasuk ke dalam katagori rusak berat (tidak laik fungsi).
