Pengaruh Kinerja Hidraulik Kontrol Valve Setelah Overhaule Terhadap Governor Mesin Turbin Uap Pada PLTU (Media Group 1 x 15 Mw)

*PLTU di Desa Kuta Makmue Kecamatan Kuala Kabupaten Nagan Raya dengan kapasitas terpasang 1x15 MW beroperasi sejak tahun 2009 menggunakan Turbin tipe **BBC NEW ALSTOM BD2EEQ2E38** yang diproduksi pada tahun 1970 tergolong dalam Sistem Manual Operasi, namun seiring dengan lamanya pengoperasian turbin dan bertambahnya jam operasional serta kendala teknis maupun non teknis yang dialami selama operasi mengakibatkan kinerja dari hidraulik kontrol valve berkurang dan mempengaruhi data karakteristik semula. Tujuan dari penelitian ini adalah mengkaji pengaruh kinerja control valve setelah overhaule terhadap governor pada turbin uap. Metode yang digunakan adalah studi pustaka dan studi lapangan yakni dengan meninjau langsung ke lapangan untuk pengakuratan data literature dan data lapangan yang menjadi objek dalam penelitian. Wawancara, yaitu menanyakan kepada orang-orang yang memahami tentang topik yang dikaji. Analisa data dilakukan guna mengetahui perolehan yang sebenarnya terjadi pada sistem yang dikaji selanjutnya dilakukan penanganan. Hasil penelitian diketah

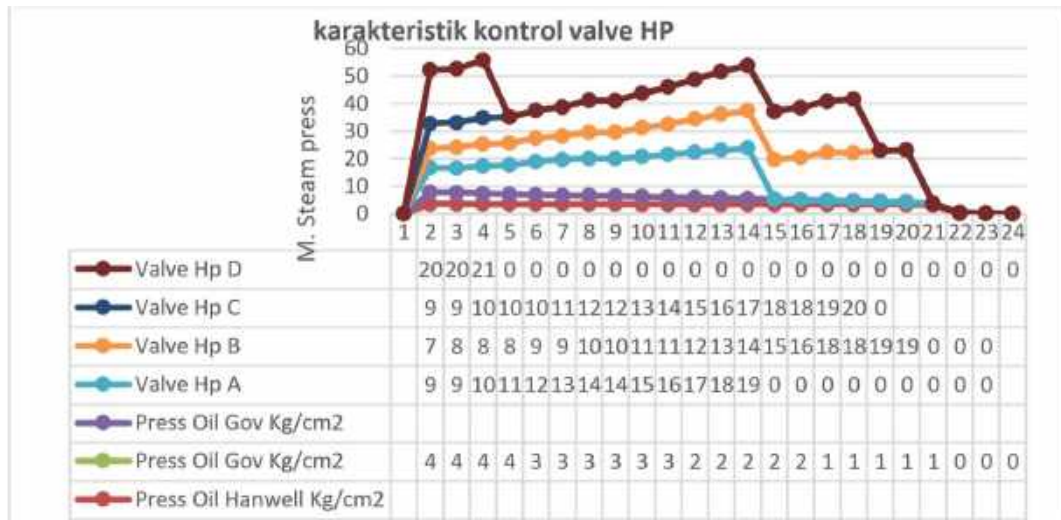
Grafik 4.1 Kinerja kontrol valve *Hingh Pressure* (HP) berdasarkan presure oli governor dan press main steam

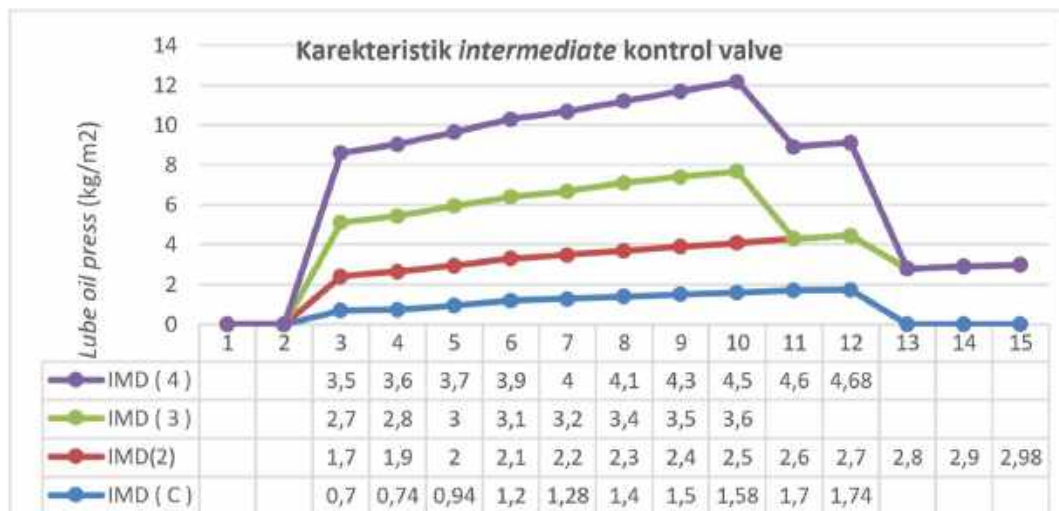
Garafik 4.2 Kinerja kontrol valve *Intermediate Pressure* (IP)

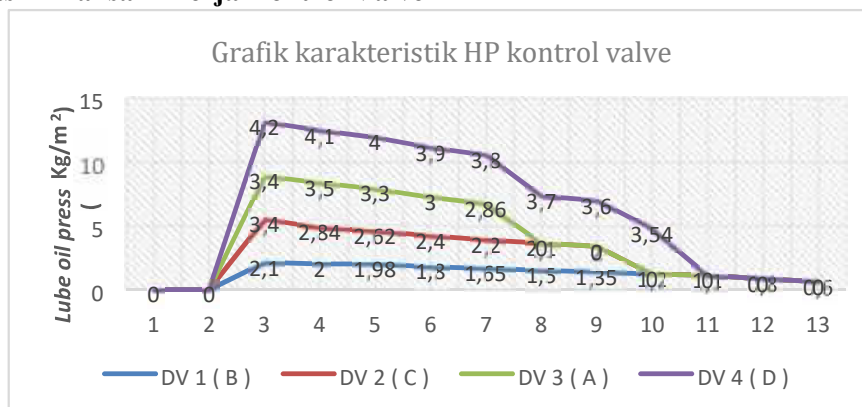
Grafik 4.5 Grafik karakteristik kontrol valve HP
 Sumber: Pltu Media Group 2014

Setelah dianalisa berdasarkan data awal maka didapati bahwa kinerja dari hidraulik kontrol terhadap governor berubah, perubahan tersebut dapat dilihat dengan seksama melalui grafik 4.3, 4.4, dan 4.5 merupakan grafik kinerja hidraulik kontrol valve setelah dilakukan *overhaule*, nilai-nilai dari perubahan kinerja tersebut dapat dilihat pada tabel dan grafik kinerja keseluruhan dari hidraulik kontrol valve dibawah ini:

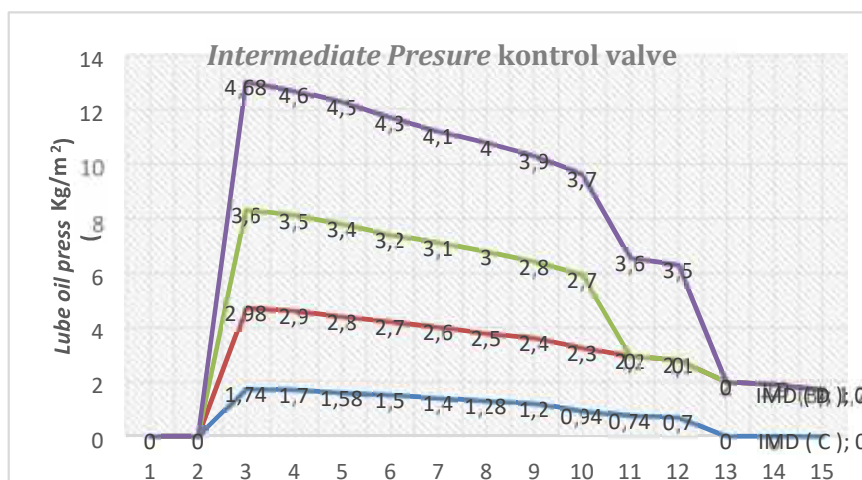
Grafik 4.6 Karakteristik kontrol valve IP

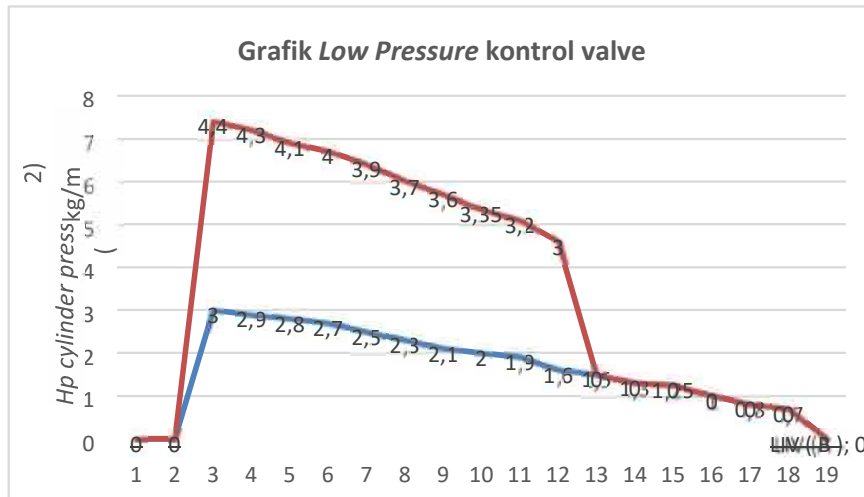
Grafik 4.7 Karakteristik kontrol valve LP Sumber: Pltu Media Group 2014

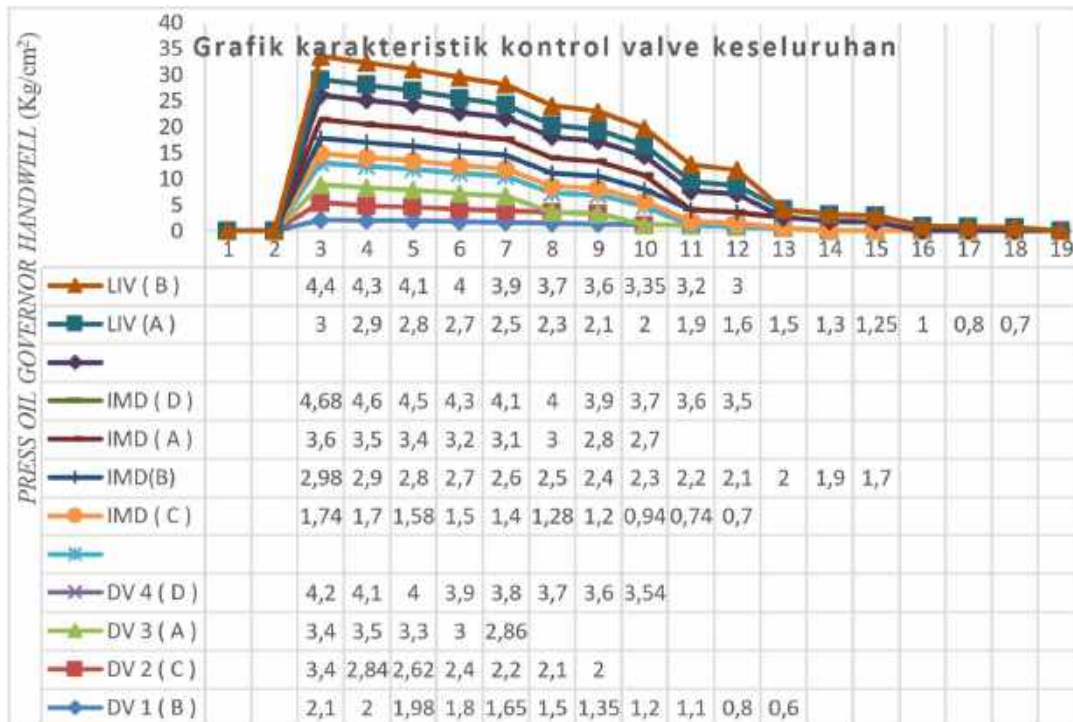
Grafik 4.6 Karakteristik kontrol valve keseluruhan
 Sumber: Pltu Media Group 2014

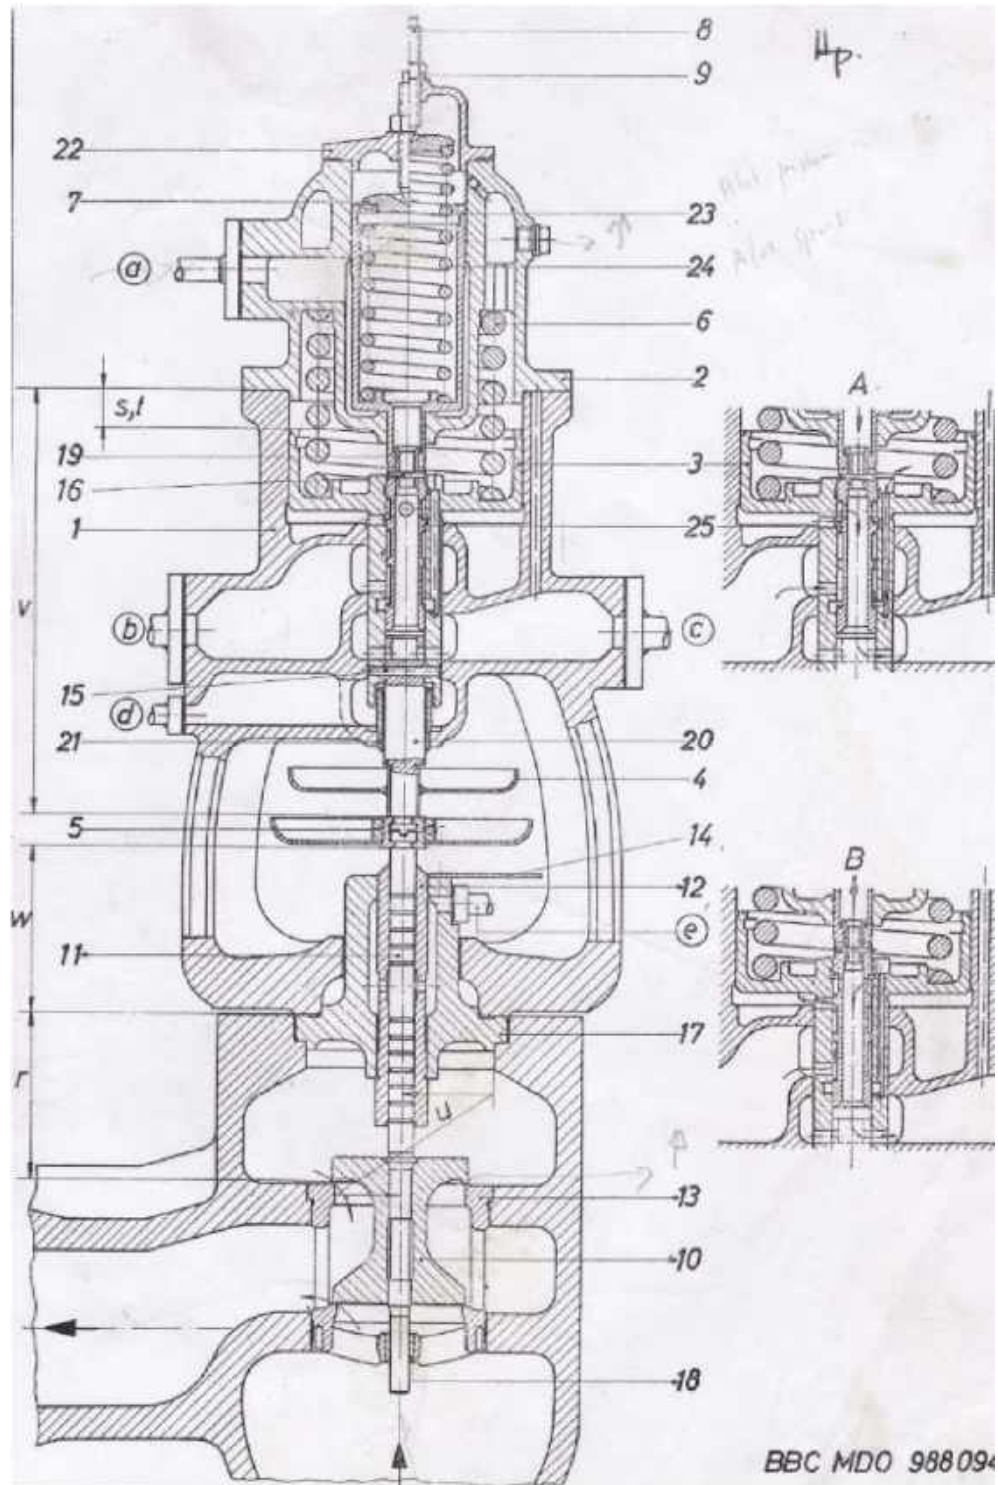
Lampiran 2. Gambar sketsa hidraulik kontrol valve

Pendesainnan gambar dilakukan guna melengkapi dokumentasi dari hasil penanganan masalah yang telah dilakukan. Ukuran dimensi gambar diambil sesuai dengan ukuran dimensi komponen *Strainght bar* dan *Bushing bar* sebenarnya. (*Berkas terlampir*)
