ANALISA KERUSAKAN DAN PERBAIKAN HYDRAULIC LIFT CYLINDER PADA WHEEL LOADER CATERPILLAR 950

Khus Faizar Darmawi¹⁾, Herri Darsan²⁾

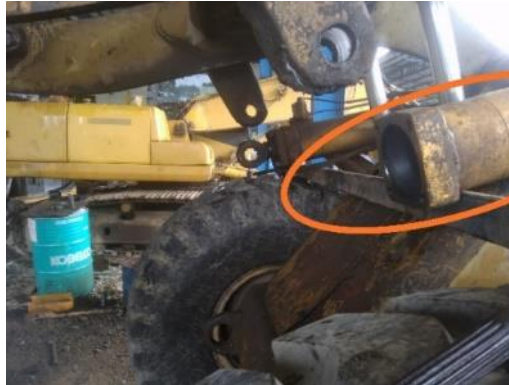
Gambar 2.1 Silinder Barel

Komponen ini berperan mengganti tenaga fluida(zat cair) sebagai Gerakan linear, hal ini dicoba dengan metode memusatkan fluida yang mempunyai tenaga mengarah ke silinder hidrolis, sehingga bakal memunculkan suatu gaya yang hendak memindahkan beban. Gaya yang dihasilkan bakal berbanding lurus dengan tekanan serta luas piston.

Ciri-ciri terjadinya kerusakan pada silinder barel.

- 1) Terjadinya disintegrasi pada *cylinder barel* diluar atau didalam yang disebabkan oleh beban impak.
- 2) Terdapat lecet atau goresan didalam silinder yang diakibatkan oleh kotoran.
- 3) Terjadinya bengkok pada silinder barel [9].

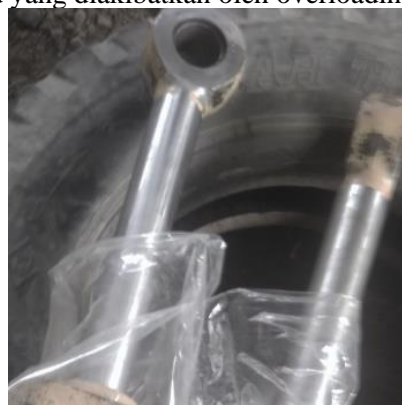
Gambar 2.2 Rod Piston

Batang piston merupakan lapisan chrome dari baja cold-rolled yang dilapiskan pada piston dan di beri warna chrome dari kepala batang silinder sampai akhir batang silinder. Batang piston rod akan menghubungkan komponen silinder dengan bucket untuk melakukan kerja.

Terjadi ketidak stabilan pada pergerakan di dalam lift cylinder rod kepada dinding dalam silinder. Secara normal, gaya sliding lift cylinder rod terhadap dinding dalam silinder tidak akan menyebabkan kehausan sebab didalam silinder terdapat fluida cair yang bertugas mengurangi gesekan dan panas [8,9].

- 1) Terdapat goresan pada rod yang berasal dari luar atau dalam silinder.
- 2) Terjadinyan bengkok pada rod yang diakibatkan oleh overloading.

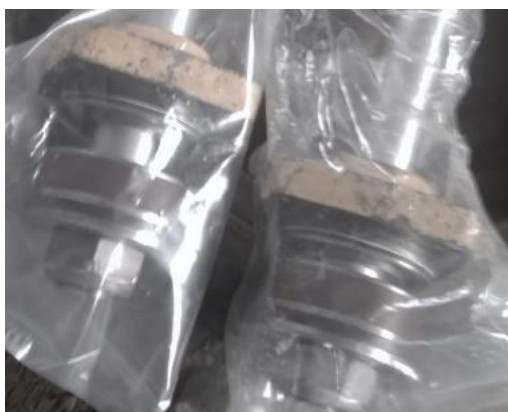
Gambar 2.3 Piston

Bentuk dari piston hidrolik adalah pendek dan mempunyai alur. Alur mempunyai tujuan sebagai dudukan seal yang sudah disesuaikan alurnya Sering terdapat tonjolan pada piston yang berakibat kebocoran serta goresan didalam silinder, hal ini berdampak pada kinerja apabila terdapat kerusakan pada seal sehingga dinding silinder dan piston saling bergesekan yang berdampak silinder terkikis [8,9].

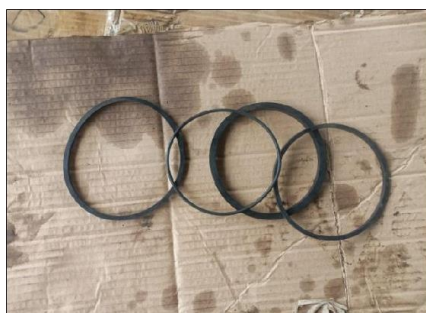
Gambar 3.1. Seal

1) Terdapat kerusakan pada *seal*

Ada beberapa hal yang menjadi pemicu seal rusak diantaranya massa dari tersebut seal tersebut sehingga mengalami kerapuhan dan kehausan pada seal tersebut yang di picu oleh zat cair(*hydraulic oil*) dimana didalam oli tersebut terdapat kotoran, serta panas yang ditimbulkan dari oli ketika beroperasi [5].

Setelah proses pemeriksaan, pembongkaran dan analisis kerusakan silinder pengangkat hidrolik, ditemukan bahwa penyebab utama kerusakan silinder pengangkat hidrolik adalah kerusakan segel silinder pengangkat hidrolik, yang menyebabkan air dan kotoran masuk ke sistem hidrolik, memblokir dan merusak komponen dalam silinder pengangkat hidrolik. Kemudian langkah korektifnya adalah mengganti oli hidrolik dan bagian yang rusak.

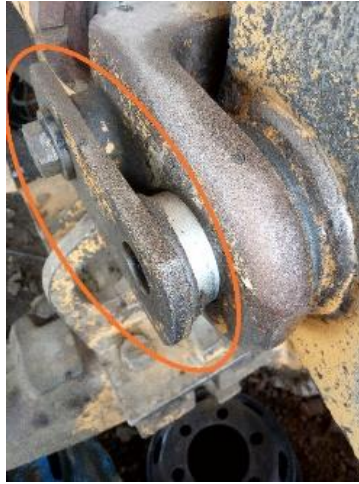
Gambar 3.2 Pin

2) Kerusakan Pada Pin

Keausan yang tidak merata pada pin membuat lengan bergerak lambat. Pin ini digunakan untuk menyambungkan arm dengan hydraulic lift cylinder dan menguncinya sehingga saat hydraulic lift cylinder bergerak naik turun, arm bergerak tanpa jatuh. Kerusakan pin biasanya karena kurangnya perawatan. Pin putus, diduga karena kelelahan akibat beban siklik yang terjadi pada pin. Beban merupakan kombinasi dari beban angkat, tekuk dan kejut (shock) yang dialami oleh pin pada saat wheel loader dibebani [10].

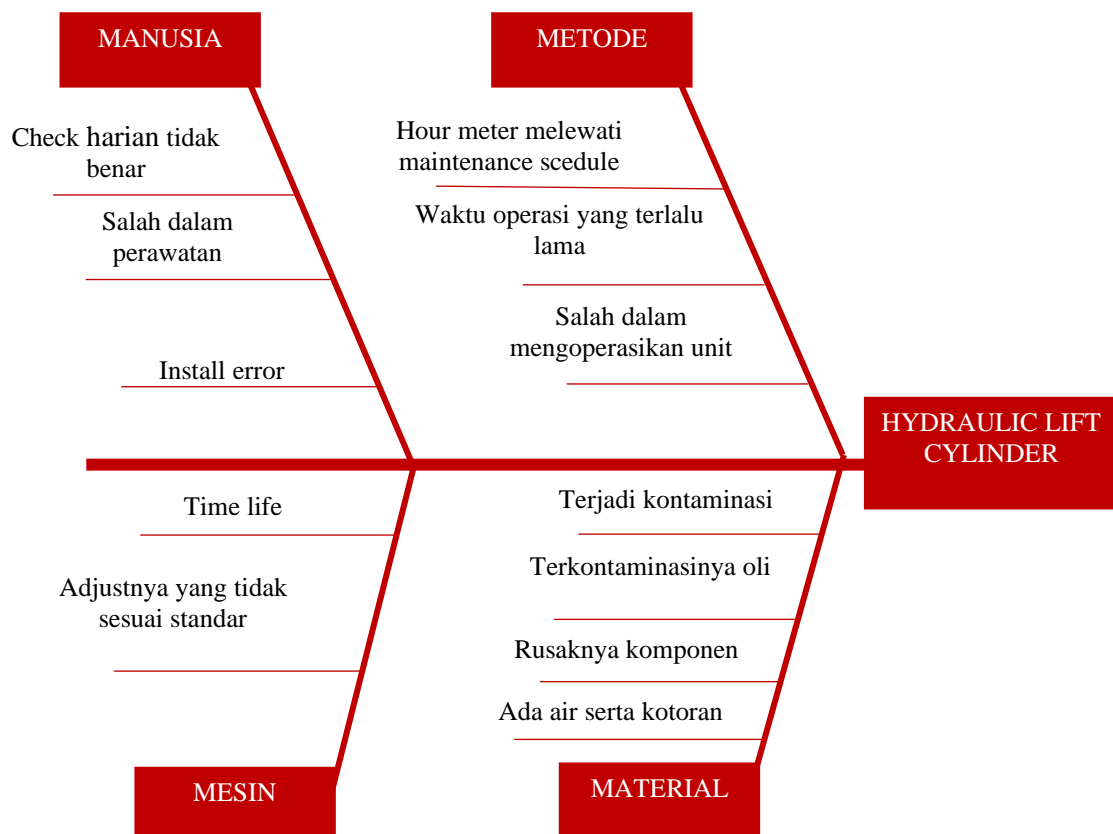
Gambar 3.4. Diagram Fishbone

Adapun beberapa hal yang dapat menimbulkan kerusakan pada hidrolik. Hal ini dapat dilihat dengan menggunakan diagram *fishbone* dengan meneliti :

1. Material
2. Manusia
3. Mesin
4. Metode

Possible Root Cause	Discussion	Root Cause
Manusia		
Kesalahan pada penginstalan	Unit Masih baru belum pernah di lakukan un-install	No
Kesalahan pada perawatan	Montir tidak melakukan pemeriksaan harian pada unit dan terjadinya trouble pada sistem hidrolik	YES
Metode		
Salah dalam mengoperasikan unit	Operator salah dalam penggunaan metode H	YES
Jangka waktu operasi unit yang lama	Jam bekerja Unit melebihi jam perawatan	YES
Mesin		
Adjust yang tidak mengikuti aturan standart unit	Hydraulic lift cylinder sudah dilakukan oleh distributor	No
Life time	Hour meter unit sudah mencapai 5494,8	No
Material		
Kesalahan penggunaan oli	Spesifikasi oli hidrolik sudah menggunakan standard	No
Terjadi kontaminasi pada oli	Oli tercampur dengan KOTORAN dan AIR	Yes
