ANALISA KONDISI KERUSAKAN JALAN MENGUNAKAN METODE PAVEMENT CONDITION INDEX

(Studi Kasus Ruas Jalan Kaye Lhon Kecamatan Teunom Aceh Jaya)

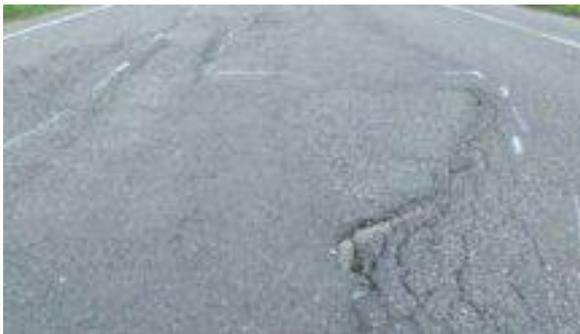
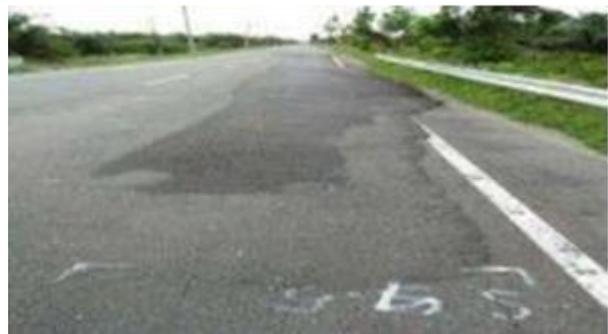
Gambar 2 Contoh Jenis Kerusakan pada Jalan
 Tabel 1 Formulir Survei Kondisi Kerusakan Perkerasan Jalan

Pengumpulan data dilakukan dengan Mengamati dan mengidentifikasi setiap kerusakan dan keseluruhan. Permukaan perkerasan seperti kondisi, keadaan perkerasan penurunan dan tambalan, Retak-retak, lebar retak, dan luas retak. Kerusakan lain seperti jumlah lubang, bekas roda dan kerusakan di pinggir. Semua jenis kerusakan kemudian dicatat pada formulir yang sudah di sediakan. Formulir menggunakan formulir survei kondisi kerusakan perkerasan jalan.

1. Retak Kulit Buaya
 - a. Penambalan parsial atau di seluruh kedalaman
 - b. menutup dengan larutan penutup (*slurry seal*)
 - c. Lapisan tambalan (*overlay*).

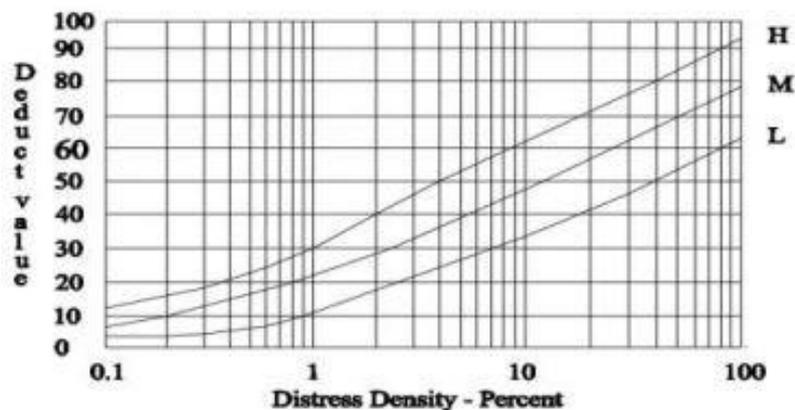
Gambar 3 Grafik Deduct Value
 Sumber : Shanin 1994

1. Menghitung luas kerusakan $L = p \times l$ (1)
2. Menghitung kerapatan (density) $A = \frac{Ad}{As} \times 100 \%$ (2)
3. Mencari nilai (*Deduct Value, DV*), di dapat dari grafik *Deduct Value*,

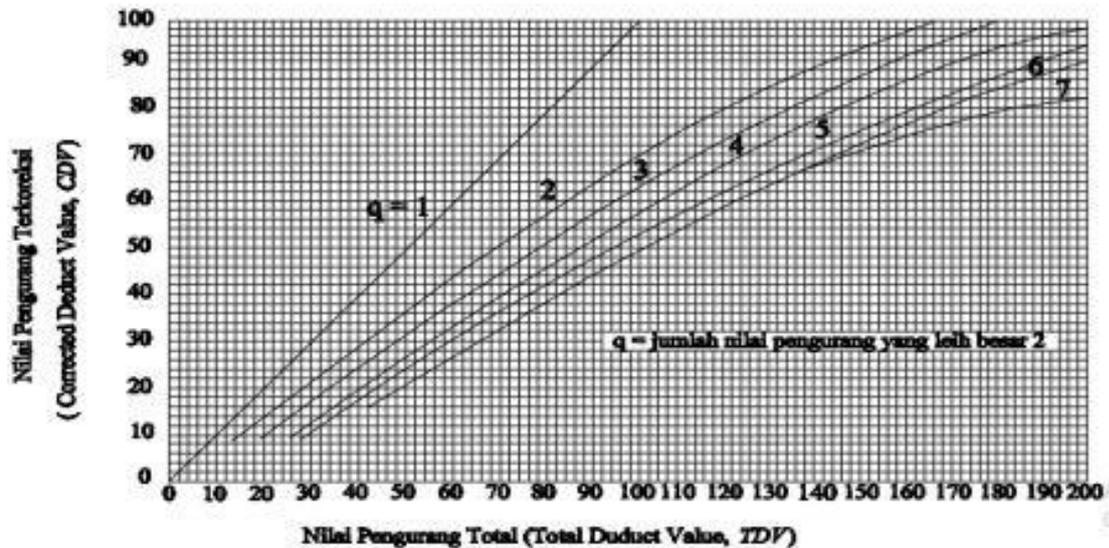
Gambar 4 Grafik Hubungan antara CDV dan TDV

4. Menghitung nilai pengurangan total atau TDV, adalah jumlah total dari nilai pengurang (deduct value) pada masing – masing unit sampel.
5. Mencari nilai pengurang terkoreksi (Corrected Deduct Value,CDV), diperoleh dari kurva hubungan total (TDV) dan nilai pengurang (DV).

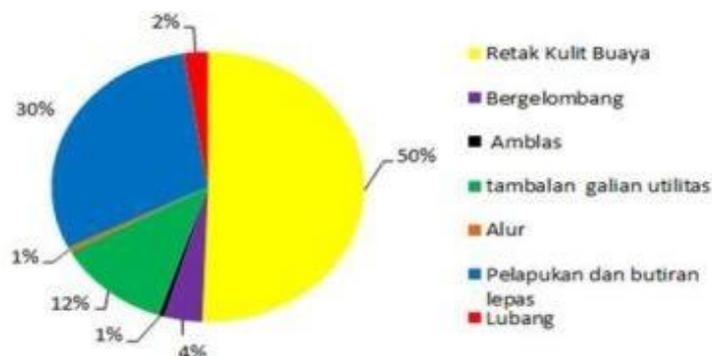
Gambar 5 Grafik persentase jenis kerusakan yang terjadi pada ruas jalan

dilihat bahwa jenis kerusakan yang paling besar adalah persentase retak kulit buaya (*alligator cracks*) dengan luas kerusakan sebesar 50% total luas kerusakan 1067,95 m², pelapukan dan butiran lepas (*weathering and raveling*) 30% total luas kerusakan 631,42 m², tambalan galian utilitas 12% total luas kerusakan 251,37 m², bergelombang (*corrugation*) 4% total luas kerusakan 83,40 m², lubang (*potholes*) 2% total luas kerusakan 52,93 m², alur (*rutting*) 1% total luas kerusakan 11,97 m², amblas (*depression*) 1% total luas kerusakan 11,87 m².

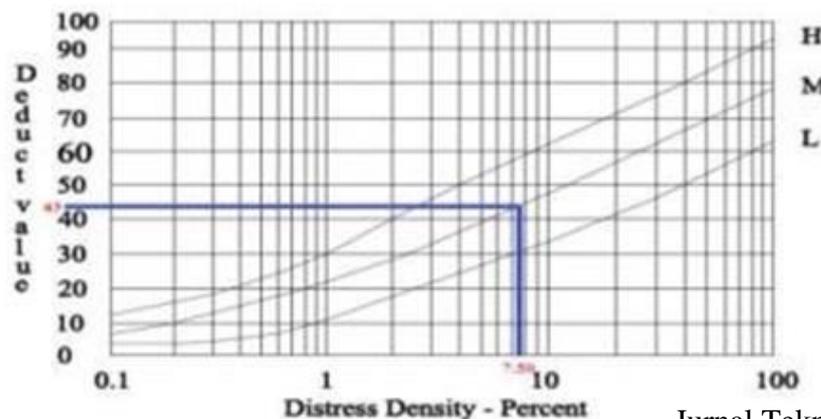
Gambar 5 Grafik Nilai DV Retak Kulit Buaya

Nilai pengurang (*deduct value*) diperoleh dengan memasukkan nilai kerapatan (*density*) ke dalam grafik kerusakan masing-masing sesuai tingkat kerusakannya. Berdasarkan Gambar 5 grafik *deduct value* untuk pelapukan dan butiran lepas diperoleh nilai *deduct value* untuk *density* 7,50% dengan tingkat kerusakan *Medium* (M) adalah 43.

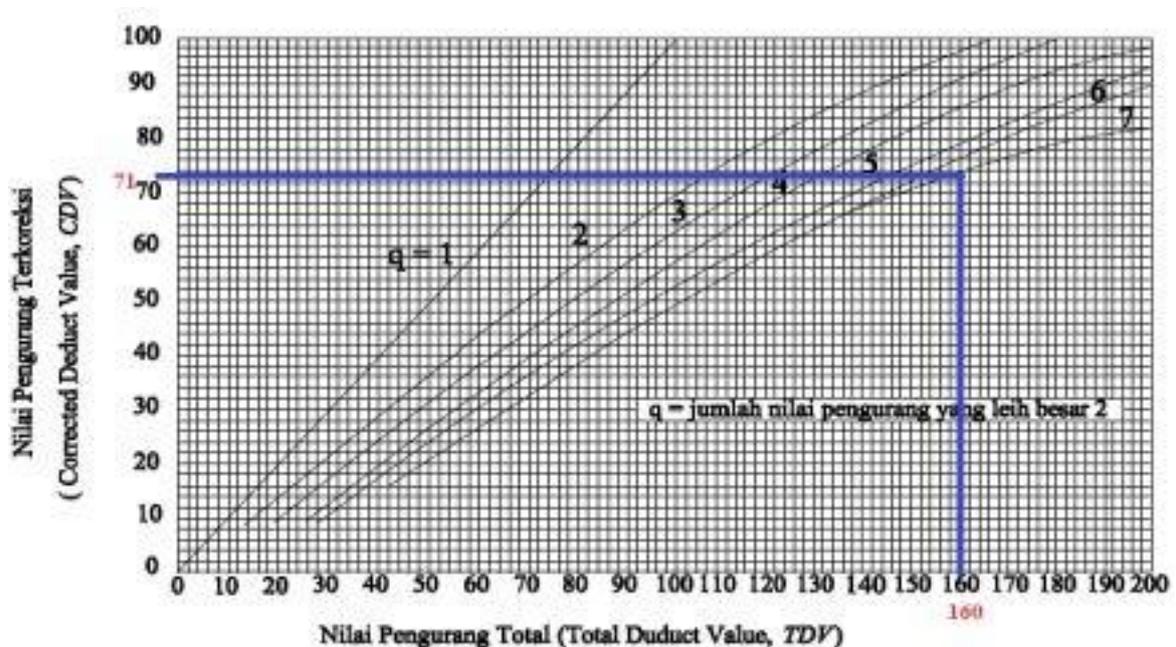
Gambar 6 Grafik Nilai CDV unit sampel 3

Data nilai *deduct value* yang diperoleh berapa banyak yang memiliki nilai di atas 2, yang nantinya disebut sebagai *q*. Nilai *q* tersebut nantinya dipasang dengan nilai *total deduct value* (TDV), sehingga diperoleh nilai *koreksi deduct* atau *corrected deduct value* (CDV). Berdasarkan data nilai *deduct value* pada Tabel 4 diperoleh jumlah $q = 7$ dan selanjutnya diplot ke dalam grafik CDV seperti Gambar 6, sehingga diperoleh nilai CDV (TDV = 160) adalah 71

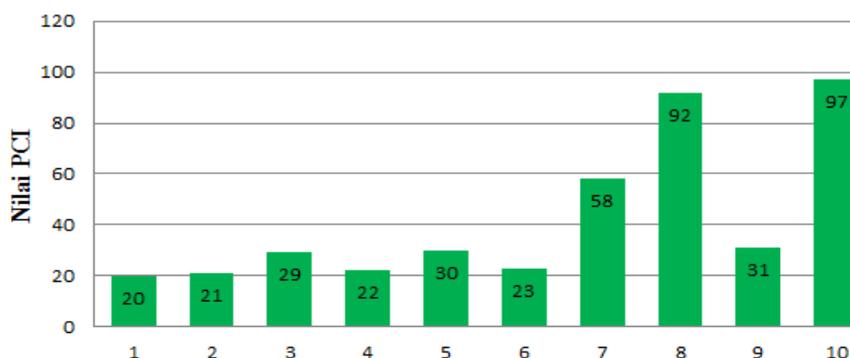
Gambar 7 Grafik Nilai PCI Unit Sampel

Pada Gambar 7 di atas memperlihatkan bahwa nilai PCI pada unit sampel 1 adalah 20 dengan kondisi sangat buruk (*verypoor*), unit sampel 2 adalah 21 dengan kondisi sangat buruk (*verypoor*), unit sampel 3 adalah 29 dengan kondisi buruk (*poor*), unit sampel 4 adalah 22 dengan kondisi sangat buruk (*verypoor*), unit sampel 5 adalah 30 dengan kondisi buruk (*poor*), unit sampel 6 adalah 23 dengan kondisi sangat buruk (*verypoor*), unit sampel 7 adalah 58 dengan kondisi baik (*good*), unit sampel 8 adalah 92 dengan kondisi sempurna (*excellent*), unit sampel 9 adalah 31 dengan kondisi buruk (*poor*), dan unit sampel 10 adalah 97 dengan kondisi sempurna (*excellent*).
