TINJAUAN KEANDALAN BANGUNAN GEDUNG ADMINISTRASI REKTORAT UNIVERSITAS TEUKU UMAR MEULABOH

Samsunan*¹

Jurusan Teknik Sipil Fakultas Teknik Universitas Teuku Umar;
Kampus UTU, Alue Penyareng, Meulaboh – Aceh Barat, Indonesia
e-mail: samsunan@utu.ac.id

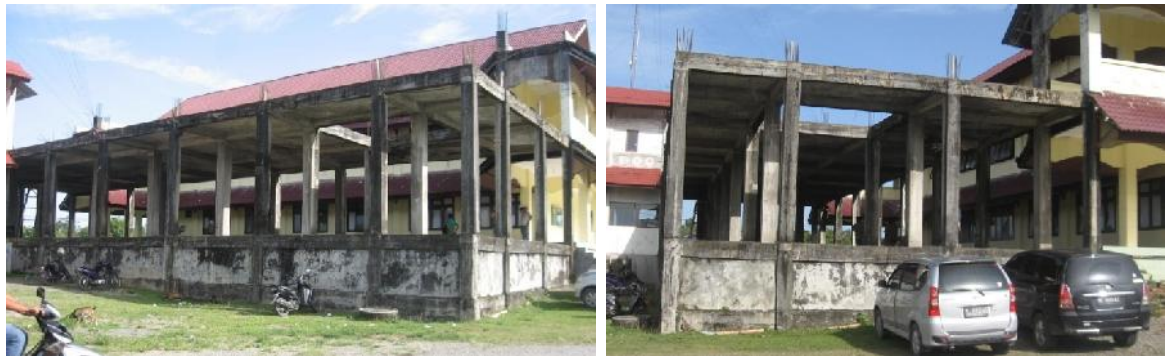
Gambar 2. Tampak Bangunan Gedung Bank Aceh Cabang Pidie

Oleh karena itu suatu gedung harus memiliki ketahanan dan kekuatan untuk menjamin keselamatan bagi orang yang beraktifitas di dalamnya. Seperti halnya gedung pusat administrasi rektorat yang berada di belakang dan merupakan satu kesatuan dengan gedung rektor, kondisi eksisting sangat memprihatinkan dan tidak dapat menjamin keselamatan bagi orang untuk beraktifitas. Bangunan dibangun sekitar tahun 2005 hanya berupa rangka struktur lantai 1 saja dan sudah terbelah dengan kondisi beton mulai terkelupas dan baja sudah terjadi korosi. Kondisi bangunan sebagaimana terlihat pada gambar 2 di bawah ini. Kondisi ini dikhawatirkan tidak tercapainya keandalan bangunan dalam aspek keselamatan khususnya kemampuan struktur kolom dan balok dalam memikul beban baik berupa berat sendiri, maupun beban luar.

Tampak pada gambar di atas bahwa bangunan sudah lama terbangun dengan kondisi struktur belum ada dinding dan tidak ada perawatan beton.

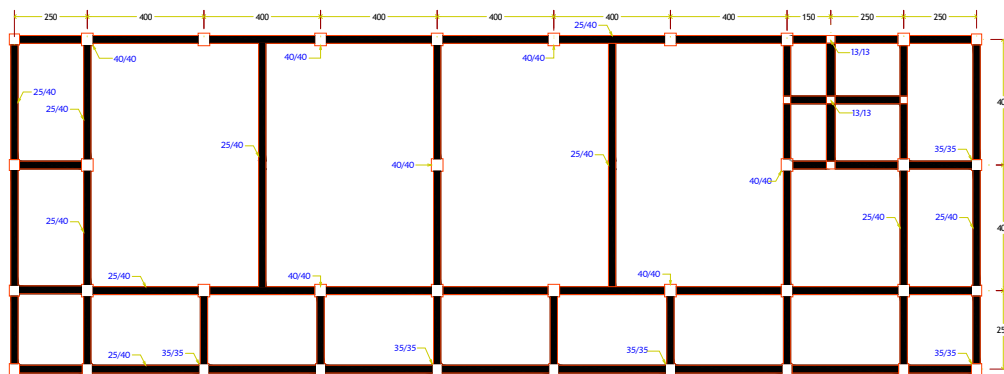
Gambar 3. Denah Gedung Administrasi Rektorat UTU

Metode yang dilakukan pada kegiatan pemeriksaan kerusakan bangunan Gedung administrasi rektorat universitas teuku umar tersebut berupa peninjauan ke lokasi dengan melihat secara langsung terhadap elemen bangunan (pengumpulan data primer). Setelah dilakukan tinjauan awal terhadap bangunan kemudian dilakukan pengumpulan data sekunder berupa tipe konstruksi, bagian bangunan yang rusak dan foto-foto bagian yang rusak. Bentuk denah *existing* bangunan gedung seperti terlihat pada gambar 3 di bawah ini.

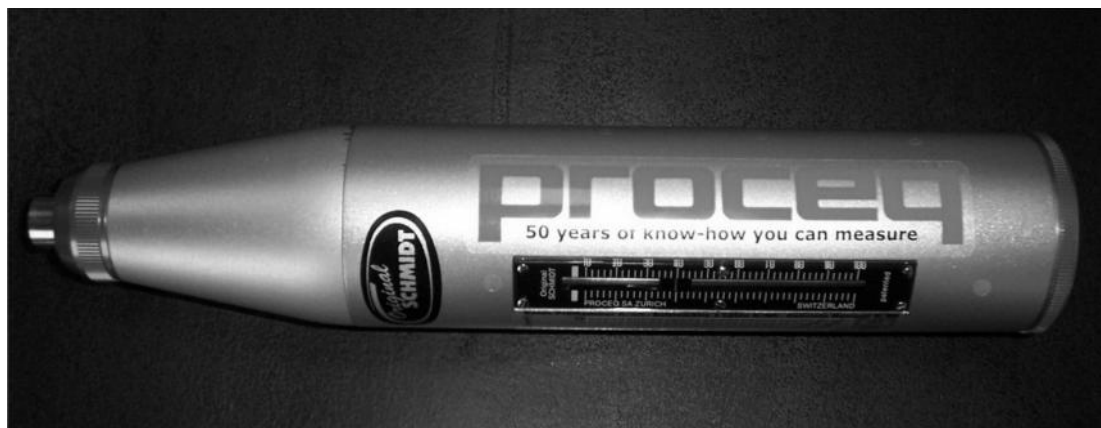
Gambar 4. Schmidt Rebound Hammer type N/NR

dengan menggunakan energi yang besarnya tertentu. Jarak pantulan yang timbul dari massa tersebut pada saat terjadi tumbukan dengan permukaan beton benda uji dapat memberikan indikasi kekerasan juga setelah dikalibrasi, pengujian ini adalah jenis "Hammer". Alat ini sangat berguna untuk mengetahui keseragaman material beton pada struktur. Karena kesederhanaannya, pengujian dengan menggunakan alat ini sangat cepat, sehingga dapat mencakup area pengujian yang luas dalam waktu yang singkat. Secara umum alat ini bisa digunakan untuk memeriksa keseragaman kualitas beton pada struktur dan untuk mendapatkan perkiraan kuat tekan beton [4]. Bentuk alat Schmidt Rebound Hammer dapat dilihat pada Gambar 4.

Prosedur pengujian Hammer dilakukan dengan meletakkan Hammer tegak lurus terhadap permukaan beton. Plunger ditekan dengan penambahan beban secara bertahap hingga mencapai tumbukan. Pembacaan skala rebound diambil dari grafik yang terdapat pada alat pengujian Hammer.

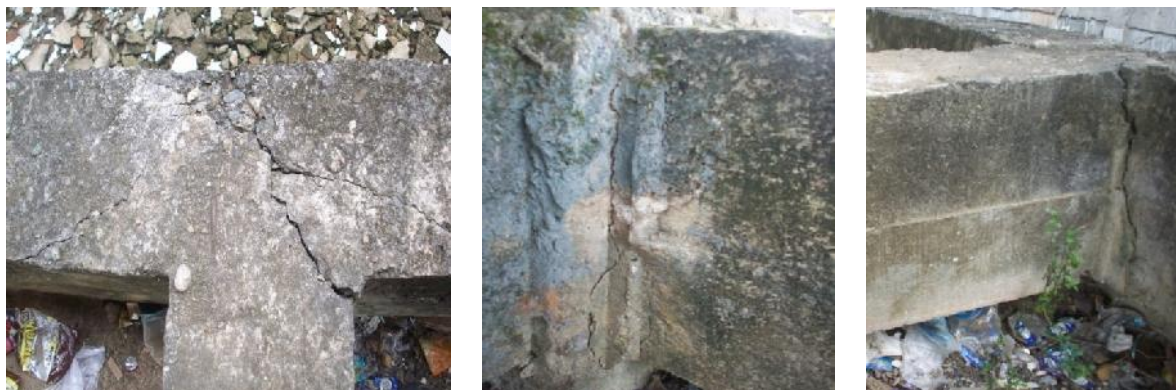
Gambar 5. Kondisi sambungan pada sloof melintang dengan sloof memanjang

Hasil tinjauan terhadap elemen struktur sloof, ada 2 (dua) sloof yang salah dalam perencanaan. Sebagaimana terlihat pada gambar 3 di atas, 2 sloof melintang pada bagian tengah bangunan disambungkan pada tengah bentang sloof memanjang. Akibat penyambungan sloof yang tidak dilakukan pada sambungan (joint) kolom, maka sloof yang menerima sambungan (sloof) sisi memanjang mengalami deformasi dan terjadi retak seperti terlihat pada gambar 5 di bawah ini.

Hal ini terjadi karena adanya penurunan yang terjadi pada sloof melintang sehingga dapat memberikan beban tarik atau lentur ke samping pada sloof dalam arah memanjang. Sloof dengan ukuran 25 x 40 cm sepanjang 8 m tanpa ada pondasi setemat atau menerus untuk menahan berat sendiri sloof. Diperkirakan perencanaan sloof dengan penulangan kurang (*underreinforcement*) sehingga tidak mampu menahan berat sendiri sloof. Kondisi sloof yang terjadi lendutan mencapai 5 cm pada tengah-tengah bentang, seperti terlihat pada gambar 6 di bawah ini.

Solusi penanganan untuk mengembalikan keandalan struktur pada elemen sloof tersebut dilakukan dengan membongkar sloof melintang pada daerah tengah bentang sloof memanjang dan menggantinya dengan sloof baru pada posisi setiap sambungan (joint) sloof dan kolom. Sloof baru yang direncanakan juga direncanakan dengan

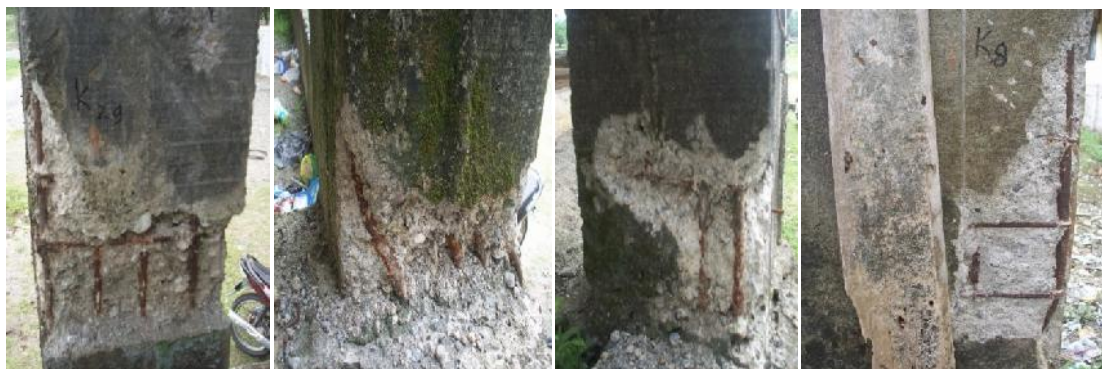
Gambar 7. Kondisi kolom mengalami pengapuran

Kolom bangunan tersebut sudah mengalami pengapuran dan terkelupas selimut betondan sudah nampak besi tulangan. Kondisi ini menyebabkan besi tulangan menjadi berkarat/korosi, bahkan sengkangnya sudah putus pada sebagian kolom. Kondisi ini terjadi karena tidak ada perawatan pada beton, sehingga beton yang terus menerus terkena hujan menjadikan permukaan beton berlumut dan menyebabkan ikatan partikel beton menjadi lepas dan mutu beton menjadi rendah. Kondisi tersebut dapat dilihat pada gambar 7 di bawah ini

1. Bangunan mengalami rusak sedang pada sloof dan rusak berat pada kolom dan balok.
2. Analisa keandalan bangunan ditinjau dari aspek keselamatan pada struktur kolom dan balok sudah dapat dikategori tidak andal, namun masih bisa dilakukan perbaikan.
3. Perbaikan pada elemen struktural kolom dapat dilakukan dengan memperbaiki beton yang rusak dan menggantikan tulangan yang korosi.
4. Balok induk dapat dilakukan perbaikan dengan meningkatkan tegangan lentur atau menambah kolom pada tengah bentang sehingga jarak bentang menjadi lebih kecil, namun kedua metode tersebut harus dilakukan analisis struktur.

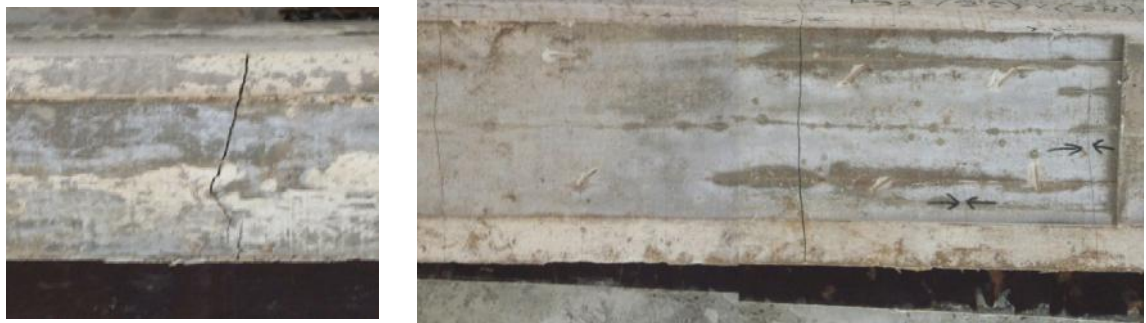
Gambar 8. Kondisi retak pada balok

Balok pada bangunan gedung ini terdiri dari balok induk berukuran 25 x 50 cm dengan panjang bentang 8 m dan balok anak dimensi 25 x 40 cm dengan panjang bentang 4 m. Pada balok induk terlihat adanya retak lentur dengan ukuran retak beragam, dimana pada balok anak

mengalami retak kecil kurang dari 0,5 mm (retak rambut). Sedangkan pada balok induk, semua mengalami retak besar dengan ukuran leboh dari 1,2 mm dengan lokasi retak terjadi di beberapa tempat pada balok. Kondisi balok induk juga mengalami deformasi berupa lendutan antara 3,5 cm sampai 9,5 cm. Lendutan tersebut dibandingkan dengan panjang bentang 8 m, diprediksikan sudah mengalami perubahan tegangan pada tulangan tarik. Retak lentur tersebut diperkirakan akibat dimensi balok atau jumlah luas tulangan yang tidak sesuai dengan momen yang timbul. Kondisi retak tersebut dapat dilihat pada gambar 8 di bawah ini.

Demi keamanan konstruksi dan kenyamanan penggunaan bangunan, disarankan pada bagian belakang sisi kiri bangunan tidak ada beban berlebih dan kekakuan bangunan yang berbeda. Sebaiknya ruang brankas dipindahkan saja ke lokasi lain yang lebih aman dari segi konstruksi dan keamanan penyimpanan keuangan bank. Demi kesempurnaan data di lapangan, disarankan untuk melakukan uji pembebanan pada balok yang mengalami retak dan deformasi.
