Strategi Penanganan Lubang Jalan Menggunakan PVC Dan Abu Sekam Padi Sebagai Penerapan Inovasi Teknologi (Jalan Ujung Berasok – Desa Lapang)

Veranita¹, Rahmat Djamaluddin², Andrisman Satria³, Joli Supardi⁴

^{1,2,3}Jurusan Teknik Sipil, Universitas Teuku Umar

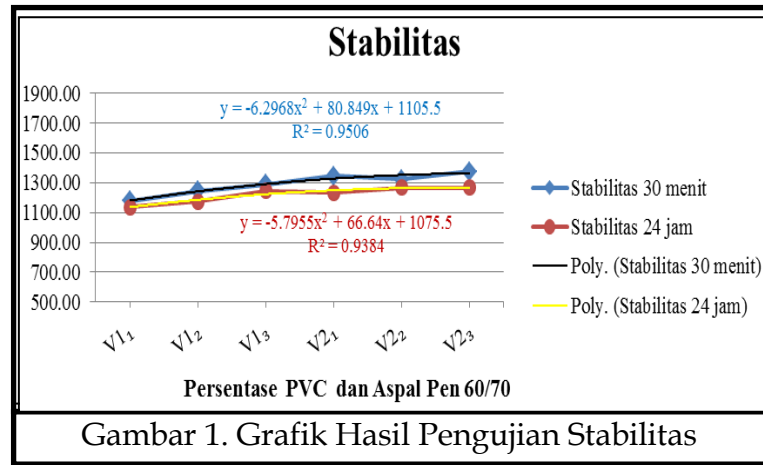
Berdasarkan hasil yang diperoleh dari pengolahan data dan hasil pengujian campuran PVC dan aspal yang dibawa ke Laboratorium Dinas PUPR Aceh Barat menunjukkan bahwa campuran tersebut dapat dan layak digunakan untuk penanganan lubang jalan di lapangan. Berikut hasil perhitungan nilai stabilitas yang diperoleh yang diperlihatkan pada **Gambar 1 Berikut :**

Nilai stabilitas dibutuhkan untuk mengetahui seberapa besar kemampuan perkerasan jalan menerima beban lalu lintas tetap seperti gelombang alur dan bleeding. Hal ini menunjukkan bahwa penambahan PVC ke dalam campuran aspal dapat memberikan daya tahan yang lebih baik terhadap suhu tinggi maupun beban lalu lintas.
