## Evaluasi Kinerja Dan Rencana Perkuatan Rangka Atap Gedung Gereja Katedral Jayapura Pasca Gempa Jayapura 2023

\*Hery Dualembang<sup>1</sup>, Riswandy Loly Paseru<sup>2</sup>

<sup>1,2</sup> Jurusan Sipil, Fakultas Teknik Universitas Cenderawasih; Jayapura

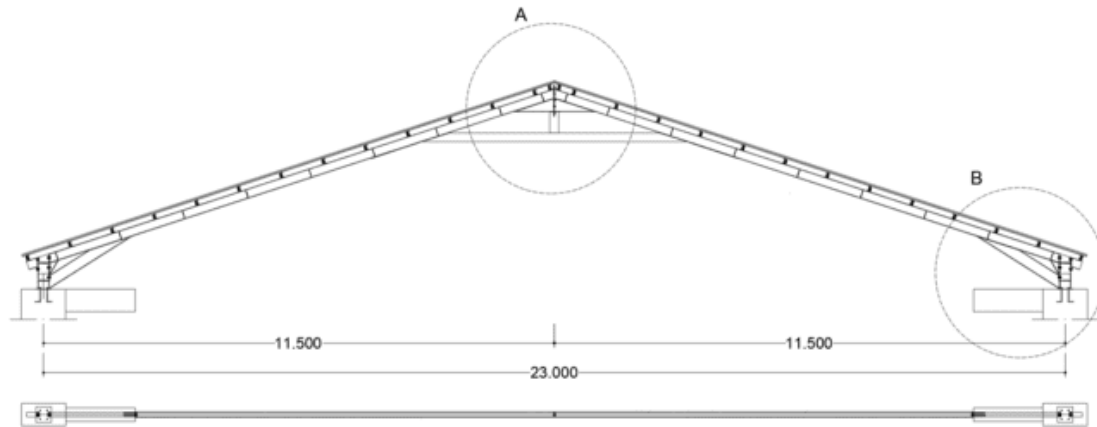
Gambar 3. Rangka Atap Gedung Gereja Katedral Jayapura

Tabel 1 memperlihatkan bahwa semua elemen struktur balok rafter melebihi defleksi yang di iijinkan yaitu  $L/240$ .
