# Analisa Tingkat Kerusakan Struktur Kolom Terkena Tsunami

Tsunami yang terjadi di Aceh pada akhir tahun 2004, telah memberikan dampak pada bangunan gedung yang terkena air tsunami. Tujuan penelitian ini adalah untuk mengetahui kondisi keadaan saat ini dan menganalisa tingkat kerusakan struktur kolom yang terkena tsunami, salah satunya adalah bangunan gedung UPTD Bina Marga dan Cipta Karya Wilayah IV Meulaboh. Penelitian ini dilakukan dengan metode survey langsung ke lapangan (field research) dan melakukan analisis kerusakan bangunan berdasarkan Peraturan Menteri Pekerjaan Umum No.16/PRT/M/2010 tentang pedoman teknis pemeriksaan berkala bangunan gedung. Hasil analisis tersebut dilakukan klasifikasi tingkat kerusakan sesuai dengan standar dalam Peraturan Menteri Pekerjaan Umum No.24/PRT/M/2008 tentang pedoman pemeliharaan dan perawatan bangunan gedung. Penelitian ini juga dilakukan pemeriksaan kekuatan beton pada kolom yang terkena tsunami, kekuatan beton tersebut diukur pada elemen struktur kolom tanpa merusak konstruksi (non destructive test), dengan menggunakan alat uji yaitu concrete hammer test. Hasil penelitian menunjukkan bahwa kolom bangunan yang terkena tsunami mengalami p

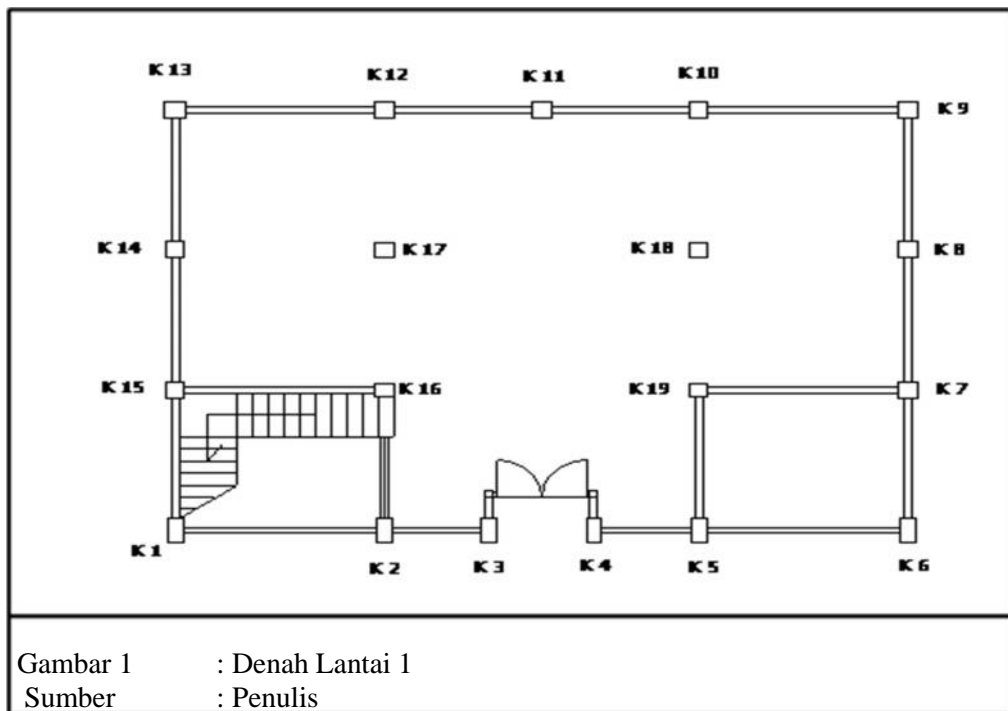
Titik yang dilakukan pengujian dengan alat *Concrete Hammer test*, dapat dilihat pada elemen bangunan hasil investigasi dibuat berdasarkan kolom dari denah lantai 1 gedung UPTD Bina Marga dan Cipta Karya wilayah IV Meulaboh dibawah ini
