# Kajian Risiko Jalan Menggunakan Nilai Pembobotan dan HIRARC Untuk Perlengkapan Jalan (Studi Kasus : JL. Ujungrusi-JL. Prof. Moh Yamin)

Lokasi yang dilakukan untuk penelitian dilaksanakan pada dua ruas jalan yaitu Jalan Ujungrusi dan Jalan Prof.Moh.Yamin Kabupaten Tegal. Kedua ruas jalan tersebut merupakan jalan kolektor sekunder dengan lahan yang digunakan untuk pertokoan, sekolah, dan kantor. Ruas Jalan Ujungrusi merupakan jalan nasional dengan fungsi jalan kolektor sekunder yang memiliki panjang jalan 2,1 km dengan lebar jalan total 9,3m (gambar 1). Namun lebar efektif pada ruas ini hanya 8,9m dengan tipe jalan 2/2 TB dan terdapat 2 arah untuk kendaraan yang melintas. Jalan ini digunakan untuk lahan pertokoan dengan jenis perkerasan lentur (aspal).

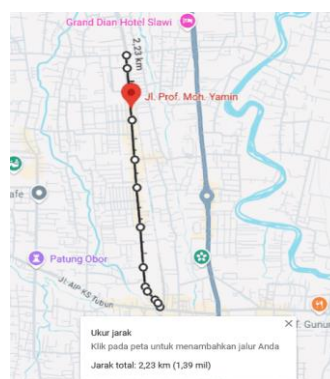
Gambar 2. Lokasi Survei Prof. Moh. Yamin

Ruas Jalan Prof.Moh.Yamin merupakan jalan Kabupaten dengan fungsi jalan kolektor sekunder yang memiliki panjang jalan 816 m dengan lebar jalan total 8,2m (gambar 2). Namun lebar efektif pada ruas ini hanya 7,8 m dengan tipe jalan 2/2 TB dan terdapat 2 arah untuk kendaraan yang melintas. Jalan ini digunakan sebagai lahan komersil dengan jenis perkerasan lentur (aspal).
