Analisis Nilai Kondisi Jalan dan Kemantapan Jalan Sebagai Jalur Evakuasi

Abstrak

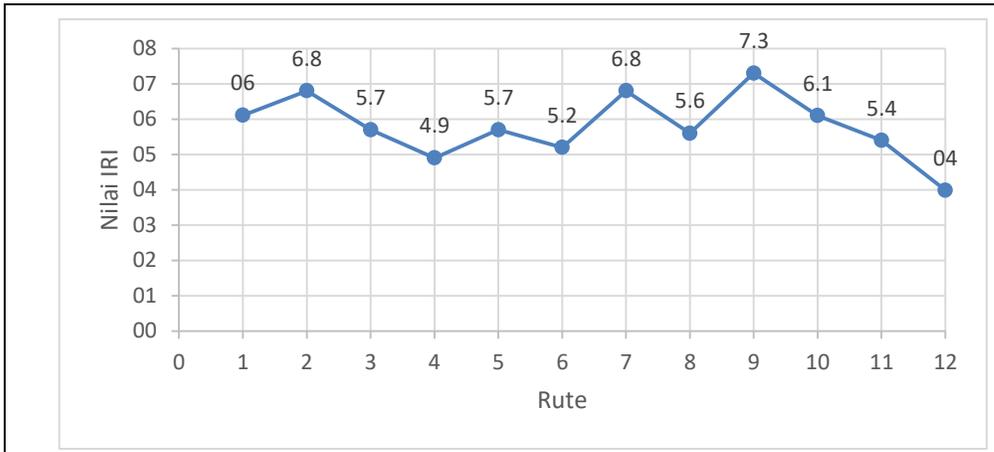
Gambar 2 Grafik Rerata Nilai IRI

berlubang dan *rutting roda*. Penentuan kondisi jalan diperoleh berdasarkan perbandingan nilai IRI dengan nilai SDI, dimana nilai SDI didapat dari hasil survei visual lapangan yang telah dilakukan. Nilai ini diperoleh dari hasil pengamatan secara visual di lapangan. Masing-masing nilai yang diperoleh dari kondisi jalan dibandingkan pada setiap segmen di masing-masing rute. Untuk nilai rerata kondisi jalan dan grafik rerata nilai IRI dan SDI untuk semua rute dapat dilihat pada Tabel 8 dan Gambar 2 – 3 di bawah ini.

Hasil dari analisis *International Roughness Index* (IRI) berdasarkan Tabel 8 menunjukkan pada rute 1 sampai rute 11 yaitu $4,1 < \text{nilai IRI rata-rata} < 8,0$ dengan kebutuhan penanganannya hanya pemeliharaan berkala. Namun dari setiap rute pada lokasi studi juga terdapat beberapa Sta yang kebutuhan penanganannya yaitu peningkatan jalan di karenakan $8 < \text{nilai IRI rata-rata} < 12$. Kondisi ini menunjukkan dimana dominan kondisi jalan di lokasi tersebut kondisi jalannya sedikit sekali berlubang, namun permukaan jalan agak tidak rata. Penilaian kondisi jalan dengan metode IRI pada lokasi studi untuk Kecamatan Johan Pahlawan dapat dikategorikan layak sebagai jalur evakuasi.

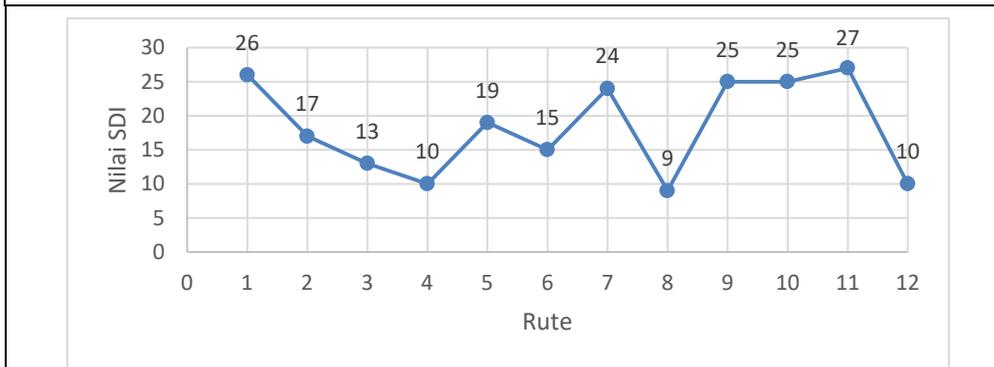
Gambar 3 Grafik Rerata Nilai SDI

Sedangkan berdasarkan hasil yang diperoleh dari perhitungan nilai SDI untuk semua rute pada lokasi penelitian, menghasilkan nilai SDI berada < 50 . Kondisi ini menunjukkan bahwa 11 rute pada lokasi studi berada pada kondisi jalan baik. Penilaian kondisi jalan dengan metode SDI pada lokasi studi untuk Kecamatan Johan Pahlawan dapat dikategorikan layak sebagai jalur evakuasi.

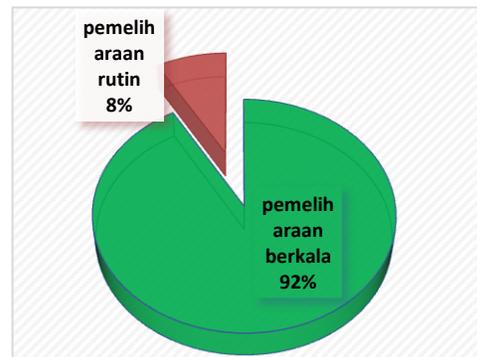
Gambar 4 Penanganan Jalan Metode IRI

Berdasarkan tabel 10 penanganan perkerasan jalan menggunakan metode IRI, didapat bahwa alternatif penanganan perkerasan jalan untuk 11 rute pada Kecamatan Johan Pahlawan adalah 92% pemeliharaan secara berkala dan 8% pemeliharaan rutin. Jika dilihat penanganan perkerasan menggunakan metode SDI untuk ke 11 rute yang ditinjau, diperoleh pemeliharaan rutin sebesar 100%. Dari kedua metode yang digunakan yaitu metode IRI dan SDI, untuk menentukan tingkat kemantapan jalan maka kondisi perkerasan jalan untuk ke 11 rute diperoleh 90% kondisi mantap dan 10% kondisi tidak mantap. Tingkat kemantapan jalan merupakan kondisi jalan baik sampai dengan kondisi jalan sedang. Dengan demikian kondisi jalan tersebut masih layak dijadikan sebagai jalur evakuasi ketika terjadi gempa.

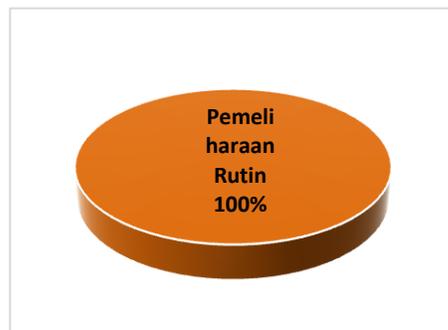
Gambar 5 Penanganan Jalan Metode SDI

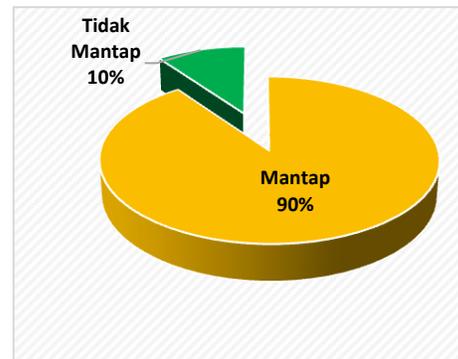
Gambar 6. Kondisi Kemantapan Jalan

Hasil analisis menunjukkan kondisi jalan dalam kondisi baik dan sedang, sedangkan untuk kondisi kemandapan jalan dengan kategori penilaian yaitu kondisi jalan mantap (baik sampai dengan sedang), dan jalan tidak mantap (kondisi jalan rusak ringan - kondisi jalan rusak berat).
