# Pemetaan Permasalahan Akses, Drainase Alami, dan Stabilitas Lahan pada Area Perkebunan Kopi Pegasing, Aceh Tengah

Kegiatan pengabdian kepada masyarakat pada area perkebunan kopi di Kecamatan Pegasing, Kabupaten Aceh Tengah, dilakukan sebagai upaya identifikasi awal terhadap permasalahan infrastruktur sederhana yang memengaruhi mobilitas, keselamatan, dan keberlanjutan pengelolaan lahan. Kawasan perkebunan kopi pada wilayah dataran tinggi memiliki karakteristik topografi bervariasi, vegetasi yang relatif rapat, jalur akses terbatas, serta kedekatan dengan alur sungai. Kondisi tersebut berimplikasi pada munculnya persoalan aksesibilitas, drainase alami, dan stabilitas lahan yang perlu dipetakan secara sistematis. Kegiatan ini bertujuan mengidentifikasi kondisi eksisting lapangan, memetakan titik-titik permasalahan utama, serta merumuskan rekomendasi teknis awal yang dapat diterapkan secara partisipatif oleh masyarakat. Metode pelaksanaan menggunakan observasi lapangan terstruktur, dokumentasi visual, diskusi partisipatif dengan masyarakat, dan analisis deskriptif kualitatif serta kuantitatif sederhana terhadap kondisi jalur kebun, limpasan permukaan, serta potensi gangguan stabili

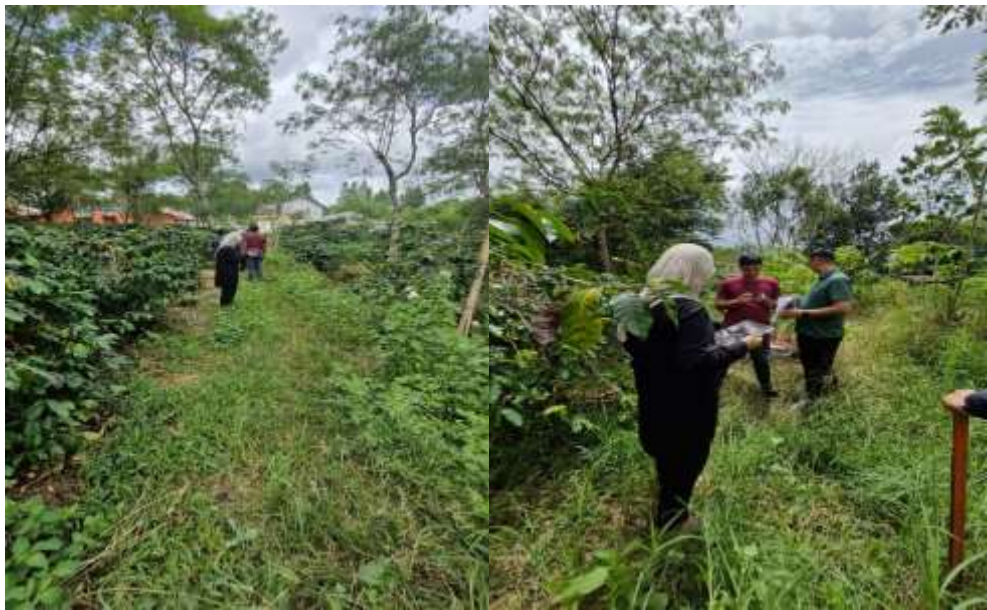
Hasil observasi menunjukkan bahwa jalur sirkulasi pada area perkebunan kopi masih didominasi oleh permukaan tanah alami dengan tutupan rumput dan vegetasi liar pada beberapa segmen. Kondisi tersebut menyebabkan batas jalur belum terbaca secara tegas dan menurunkan kenyamanan pergerakan pejalan kaki. Dalam perspektif teknik sipil, jalur yang belum tertata seperti ini berpotensi mengalami penurunan fungsi saat menerima beban lalu lintas harian, terutama ketika kadar air tanah meningkat akibat hujan [3]. Selain itu, jalur di antara petak kebun memperlihatkan lebar yang terbatas dan belum dilengkapi penguatan tepi maupun material pengeras. Meskipun kondisi ini masih dapat mendukung mobilitas manual, kualitas akses menjadi kurang andal untuk mendukung aktivitas yang lebih intensif, termasuk perawatan tanaman, pengangkutan hasil panen, dan mobilisasi peralatan sederhana. Jalur yang tertutup vegetasi juga meningkatkan risiko pengguna memilih lintasan alternatif sehingga memperluas gangguan terhadap permukaan lahan. Temuan lapangan tersebut menunjukkan bahwa aksesibilitas pada kawasan perkebunan kopi di lokasi kegiatan masih bersifat fungsional minimum. Oleh karena itu, dibutuhkan penegasan koridor akses utama yang diikuti oleh pembersihan vegetasi rutin dan penambahan material lokal pada titik-titik yang sering dilalui. Langkah ini penting untuk meningkatkan keselamatan dan efisiensi pergerakan masyarakat di kebun.

**Gambar 2.** Kondisi jalur sirkulasi di antara petak perkebunan kopi yang masih didominasi vegetasi penutup dan permukaan tanah alami.

| No. | Permasalahan Utama | Indikasi Lapangan | Dampak Potensial | Rekomendasi Awal |
|---|---|---|---|---|
| 1 | Jalur kebun belum tertata | Permukaan tanah alami, vegetasi menutup jalur | Mobilitas terganggu, risiko licin meningkat | Penegasan jalur utama, pembersihan vegetasi, penambahan material lokal |

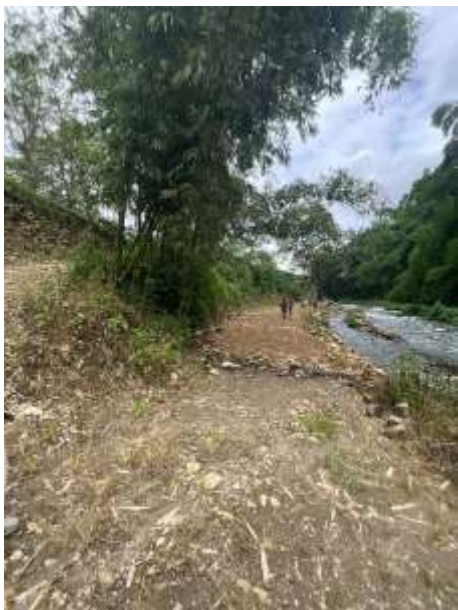
Di sekitar koridor sungai, kondisi drainase menjadi lebih kompleks karena dipengaruhi interaksi langsung antara aliran permukaan dari lahan kebun dan dinamika debit sungai. Area tepi sungai yang belum dilindungi secara memadai menunjukkan kerentanan terhadap pengikisan lokal, terutama pada bagian yang permukaannya terdiri atas material lepas. Oleh sebab itu, pengelolaan drainase alami perlu diarahkan pada prinsip pengendalian limpasan sejak dari area hulu kebun hingga titik pertemuan dengan alur air sebagaimana direkomendasikan oleh Suripin [11] dan Morgan [12]. Selain itu, FAO menegaskan bahwa sistem drainase pada wilayah pedesaan harus dirancang untuk mengendalikan aliran permukaan, mengurangi genangan, serta mengarahkan limpasan ke saluran alami yang stabil guna mencegah kerusakan infrastruktur tanah [13].

**Gambar 3.** Kondisi koridor sungai dan area berbatu pada lokasi observasi yang menunjukkan perlunya perhatian terhadap arah limpasan dan pengikisan lokal.

| No. | Permasalahan Utama | Indikasi Lapangan | Dampak Potensial | Rekomendasi Awal |
|---|---|---|---|---|
| 3 | Area dekat sungai rawan pengikisan | Material lepas dan tepi terbuka | Erosi lokal dan gangguan akses | Penguatan vegetatif, pembatasan injakan, susunan batu sederhana |

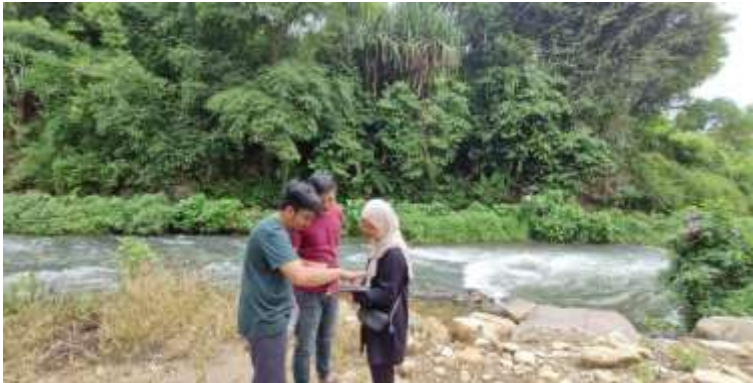
Stabilitas lahan pada lokasi kegiatan dipengaruhi oleh kombinasi antara kemiringan lokal, kadar air tanah, penutupan vegetasi, dan intensitas aktivitas masyarakat. Berdasarkan pengamatan visual, area yang berdekatan dengan jalur sirkulasi dan koridor sungai menunjukkan potensi gangguan yang lebih tinggi dibandingkan area kebun yang relatif datar dan tertutup vegetasi rapat. Hal ini sejalan dengan konsep bahwa stabilitas lereng sangat ditentukan oleh keseimbangan antara gaya penahan dan gaya penggerak yang dipicu oleh kondisi geometri, air, dan sifat tanah [4], [14]. Proses degradasi lahan tidak hanya bersifat instan, tetapi berkembang secara bertahap melalui akumulasi erosi jangka panjang yang dipengaruhi oleh aktivitas manusia dan perubahan penggunaan lahan. Montgomery menjelaskan bahwa tekanan antropogenik pada wilayah berlereng dapat mempercepat ketidakstabilan geomorfologi dan meningkatkan risiko erosi progresif [15]. Pada beberapa titik, dijumpai material lepas, perubahan bentuk permukaan, dan indikasi pengikisan pada bagian tepi area yang berhadapan langsung dengan aliran air.

Meskipun tidak ditemukan bukti longsor besar saat kegiatan berlangsung, gejala minor tersebut tetap penting dicatat sebagai indikator awal penurunan stabilitas. Pengamatan ini memperlihatkan bahwa gangguan stabilitas lahan pada kawasan perkebunan tidak selalu muncul dalam bentuk kegagalan lereng yang spektakuler, melainkan dapat berkembang secara perlahan melalui erosi dan pelunakan tanah. Keberadaan vegetasi bambu dan pohon peneduh berperan ganda terhadap kestabilan lahan. Akar tanaman dapat membantu memperkuat tanah melalui efek pengikat mekanis [12] , tetapi tutupan vegetasi yang terlalu rapat dapat membatasi visibilitas dan menghambat inspeksi terhadap perubahan kondisi permukaan. Oleh sebab itu, strategi penguatan vegetatif perlu diikuti dengan penataan ruang tumbuh dan pemeliharaan jalur inspeksi agar kondisi lahan tetap mudah dipantau.

**Gambar 4.** Kegiatan identifikasi lapangan pada area sempadan sungai untuk mengamati kondisi akses, material permukaan, dan indikasi stabilitas lahan.
